Relatório Técnico

BELZONA® RECUPERAÇÃO NO ALOJAMENTO DA BUCHA DO NAVIO

CLIENTE: Navio, Manaus-Amazonas.

DATA DA APLICAÇÃO: 28 de Fevereiro de 2007.

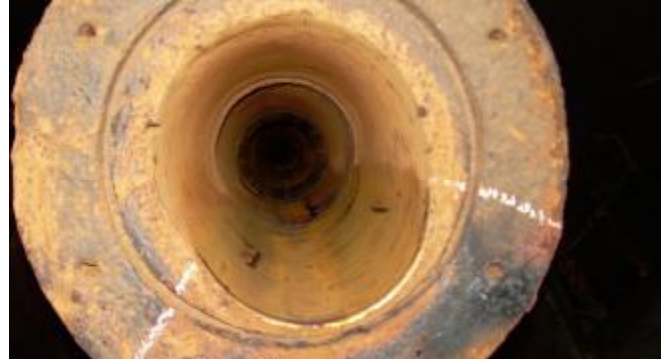
Corrosão e erosão no alojamento da bucha ocasionando folga excessiva da mesma. Geralmente o desgaste entre a bucha e o substrato é originado por corrosão galvânica, abrasão ou ataque por água do mar. Estes desgastes influenciam negativamente no desempenho do navio dificultando o controle do mesmo. Os reparos tradicionais não solucionam o problema da corrosão, mas a tecnologia Belzona® permite a realização deste tipo de serviço com inúmeras vantagens, além de contar com a certificação ABS-BEL-ORP-100 da American Bureau of Shipping.

1. Notar extensão do desgaste.

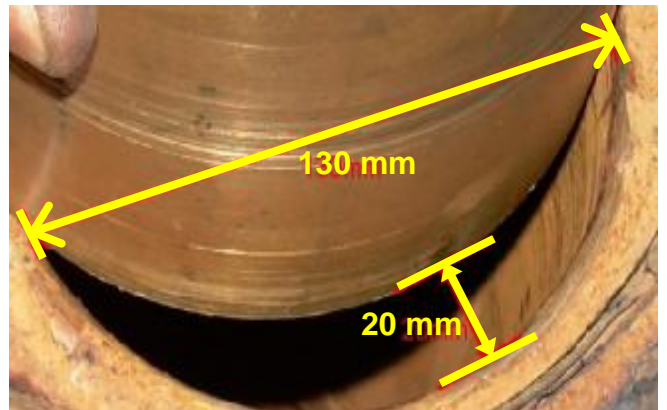
2. Idem anterior.

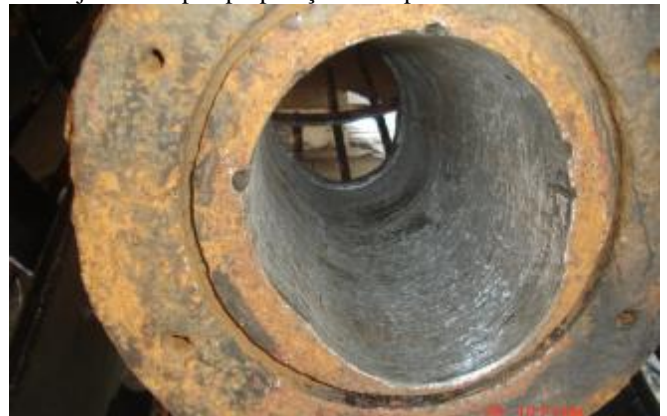
3. Alojamento após preparação de superfície.

A superfície foi preparada no padrão St3 utilizando lixadeira com ponta montada, furadeira e lixa nº36. Foram feitos rasgos no corpo da bucha com o intuito de aumentar a aderência do produto. Em seguida a bucha foi alinhada e fixada na parte superior com aplicação de Belzona® 1111. Após cura do Belzona® 1111, aplicamos Belzona® 1321 que foi aplicado com a utilização da técnica de injeção pneumática na parte inferior da bucha (região desgastada).

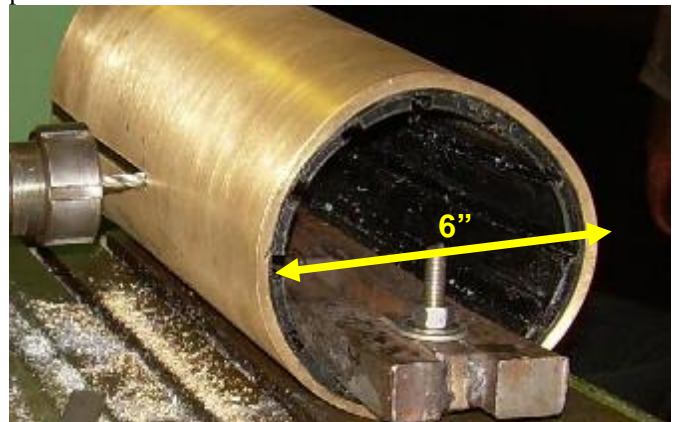
4. Abertura de rasgos na luva para aumentar aderência do produto

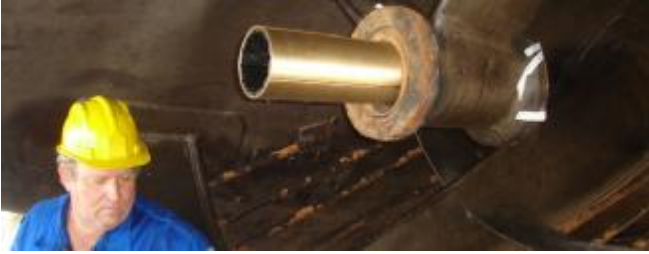
5. Montagem da bucha.

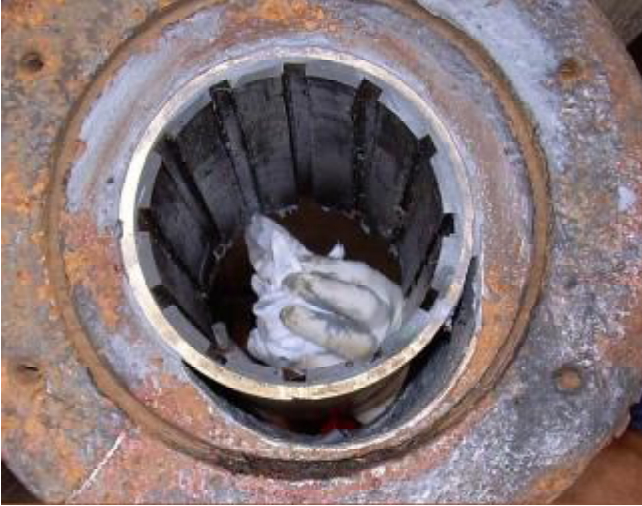
7. Aplicação de Belzona®1111 para fixação da bucha e suavização dos desgastes.

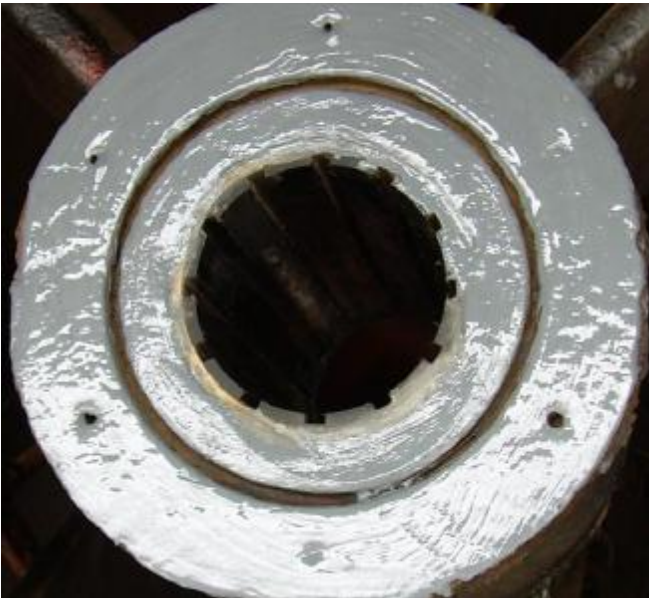
9. Serviço concluído após aplicação dos produtos Belzona®.

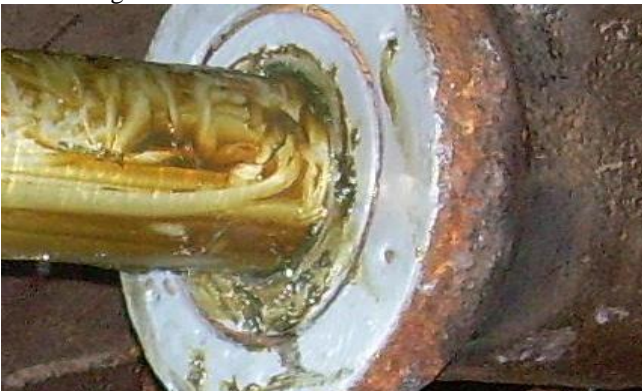
11. Montagem do eixo.

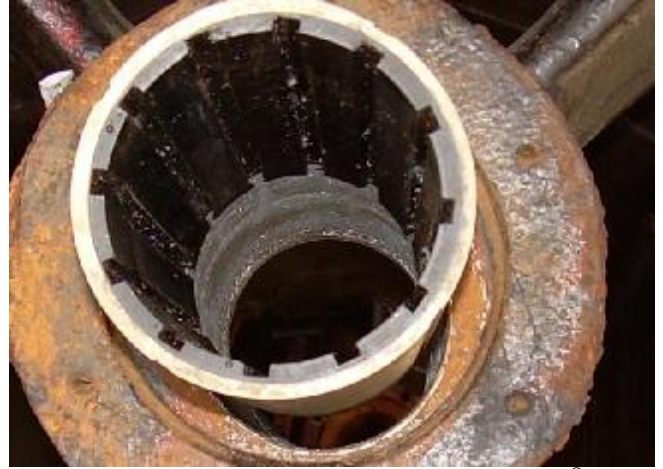
6. Idem Anterior

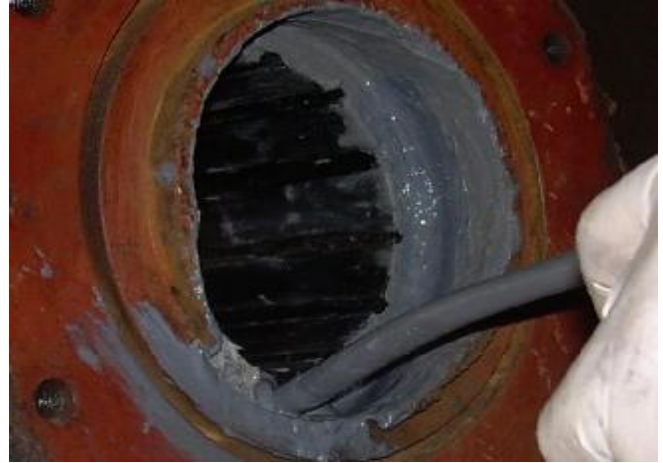
8. Preenchimento da folga com aplicação de Belzona®1321.

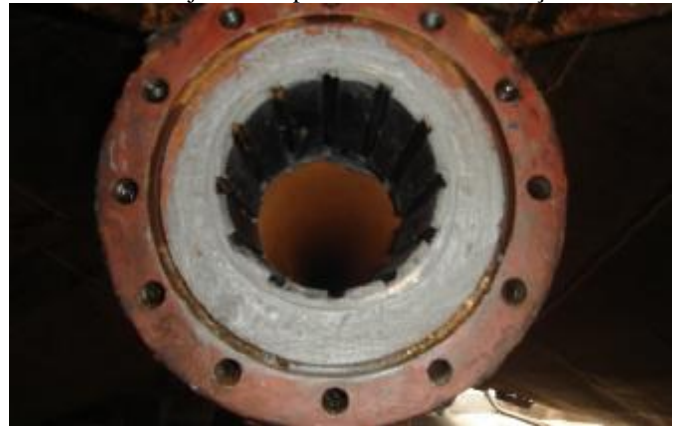
10. Fundo do alojamento após conclusão do serviço.

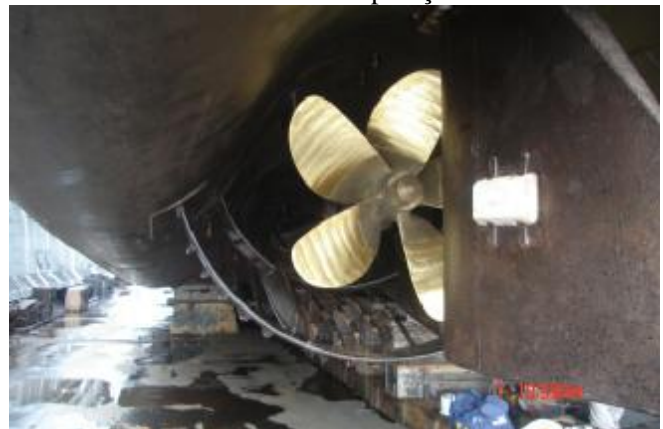
12. Hélice antes de retornar a operação.
