Relatório Técnico

Área Naval, 1998

BELZONA® RECUPERAÇÃO DO EIXO PROPULSOR DO NAVIO

CLIENTE: Área Naval, Bahia.

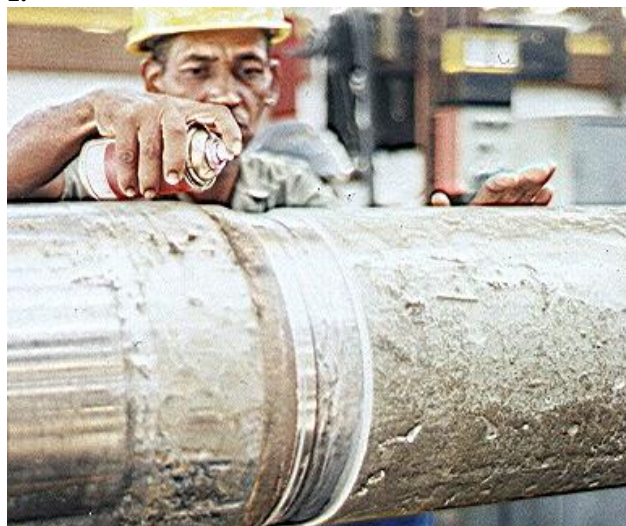
Foi realizado ensaio LP (Líquido Penetrante), detectando a existência de trincas. A superfície foi preparada com desbaste no torno e na área desgastada, com posterior abertura de rosca, conforme procedimento Belzona®. A recuperação da área desgastada foi feita com aplicação de Belzona® 1311, que após estar estável mecanicamente foi usinado com ponta diamantada.

1. Inspeção de trincas com LP.
2. Detalhe da superfície do eixo após preparação.
3. Área do eixo recuperada com Belzona® 1311.
4. Eixo montado no navio após o serviço.

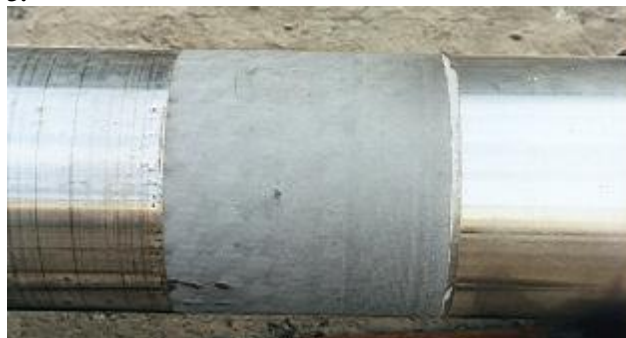
3.

O atrito entre o eixo e os sólidos presentes na água salgada (areia, etc.) causou severos desgastes por abrasão na área de gaxetas. A peça então deveria ser recuperada com um produto de excelente resistência mecânica e a corrosão, além de resistir também à abrasão.
