Relatório Técnico

BELZONA® REPARO INTERNO NO TETO DO TANQUE DO NAVIO

CLIENTE: Navio, Salvador, Bahia.

SITUAÇÃO DA APLICAÇÃO:
Presença de furos no teto do tanque 04.

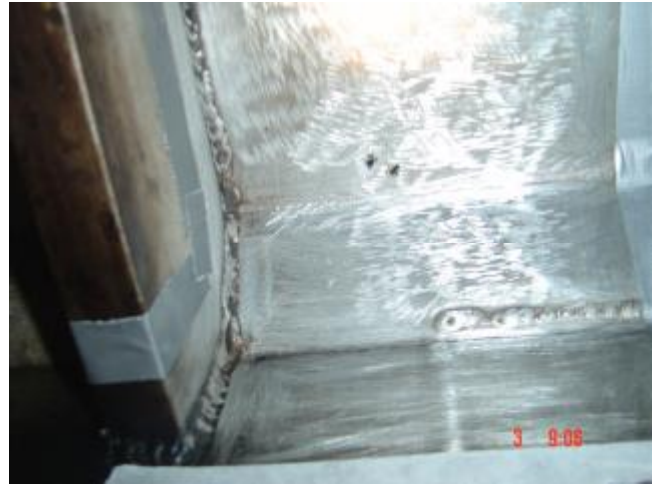
Estes desgastes foram gerados por corrosão externa, pois acima do tanque há uma tubulação de água salgada e provavelmente houve vazamento em uma junta flangeada, fazendo com que a água salgada entrasse em contato direto com o substrato.

1. Notar furo após preparação de superfície.
2. Chapa metálica “soldada a frio” com Belzona® 1121.
3. Serviço finalizado após aplicação do revestimento Belzona® 5811.

A superfície foi preparada com lixadeira (disco de lixa # 16) e com lixa manual e escova de aço (em regiões não acessíveis à lixadeira). Após limpeza com desengraxante, aplicou-se Belzona® 1121 com chapa de alumínio na região que apresentava furo, vedando e reforçando mecanicamente esta área. Em seguida foi aplicado o revestimento Belzona® 5811 (duas camadas com esp. final de 400-500µ) em todo o fundo do tanque, produto que oferece excelente resistência ao Petróleo e seus subprodutos. Belzona® 1121 e Belzona® 5811 têm aprovação ABS.
