## BELZONA<sup>®</sup>

### RECUPERAÇÃO E REVESTIMENTO DE BOMBA TRABALHANDO COM H<sub>2</sub>SO<sub>4</sub>/NaOH

**CLIENTE:** Petroquímica, Camaçari, Bahia.

**DATA DA APLICAÇÃO:** 27 de Abril de 1998.

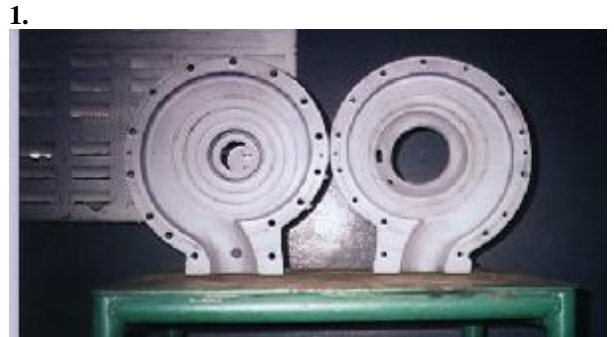
1. Carcaça jateada na época do 1º serviço.
2. Fotos da área onde houve fratura do produto na carcaça.
3. Rotor com pequeno desgaste na palheta.
4. Corpo com áreas revestidas com Belzona<sup>®</sup> 4311.

As áreas demarcadas foram jateadas a metal quase branco. Recuperadas com Belzona<sup>®</sup> 1111 e revestida com Belzona<sup>®</sup> 4311, produto de excelente resistência química até 70°C em imersão contínua.

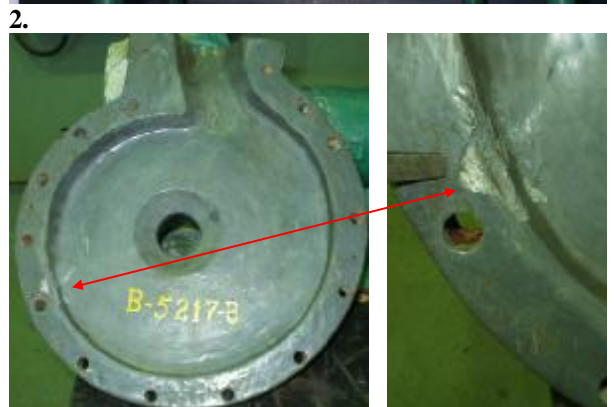
Este equipamento sofreu severo desgaste gerado por ataque de H<sub>2</sub>SO<sub>4</sub> / NaOH. O revestimento em ebonite não resistiu às condições operacionais. Em **Abril/1998** a carcaça e o rotor foram recuperados e revestidos com produtos Belzona<sup>®</sup>. Após abertura do equipamento em **Abril de 2002**, o revestimento **encontrava-se em perfeito estado**. Só houve dois pontos com exposição do metal, devido à grande impacto durante a desmontagem. Foi feito pequeno e rápido reparo localizado.

**DATA DA ABERTURA DO EQUIPAMENTO:** 24 de Abril de 2002. A bomba se encontrava em excelente estado. **Quatro anos de operação sem nenhum desgaste**. E só foi necessário fazer recuperação localizada por imperícia na desmontagem.
