Relatório Técnico nº 06 2247

BELZONA[®] RECUPERAÇÃO EM EIXO DE PRENSA COM TECNOLOGIA BELZONA[®]

CLIENTE: Metalúrgica, Caxias do Sul, Rio Grande do Sul.

DATA DA APLICAÇÃO: 18 de Agosto de 2006.

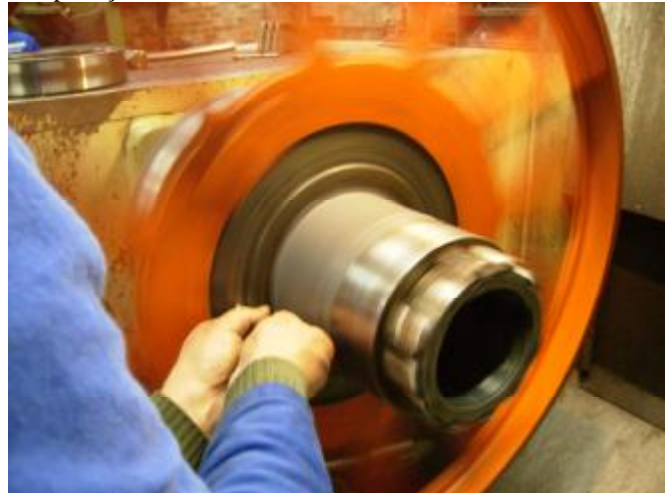
O eixo da prensa apresentava desgaste na região de apoio do rolamento, causado pelo deslizamento do rolamento sobre o eixo. Era necessário efetuar reparo nesta região desgastada com um produto de excelente resistência mecânica para que a peça pudesse retornar normalmente à operação.

1. Aplicação de Belzona[®] 1111.

A preparação da superfície do eixo para uma melhor aderência do produto Belzona[®] 1111 foi realizada através de usinagem, deixando a área afetada com perfil de rosca grosseira e áspera. Em seguida, efetuou-se limpeza com desengraxante. Aplicou-se então Belzona[®] 1111 na área preparada, com espessura excedente ao diâmetro nominal do eixo, para que após 1 ½ horas o excedente fosse retirado através de usinagem, obtendo-se assim as tolerâncias necessárias.

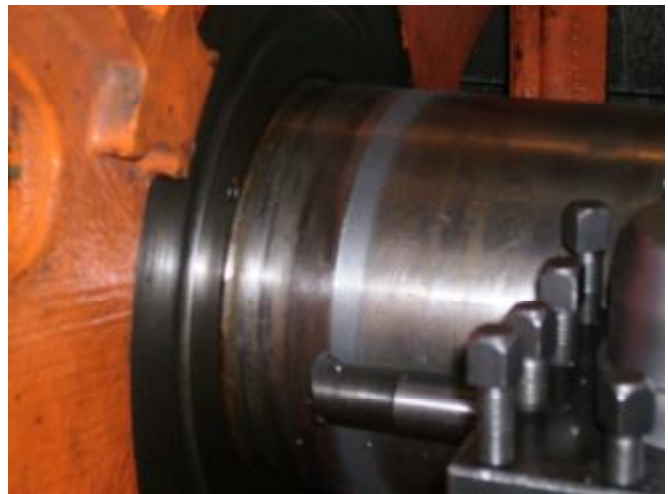
2. Usinagem final (acabamento) da área recuperada com Belzona[®] 1111.
