TECNOLOGIA *Em Ação*

Volume 2 Nº 2, 1999

RECUPERAÇÃO “IN SITU” DO EIXO DO ROTOR DO VENTILADOR

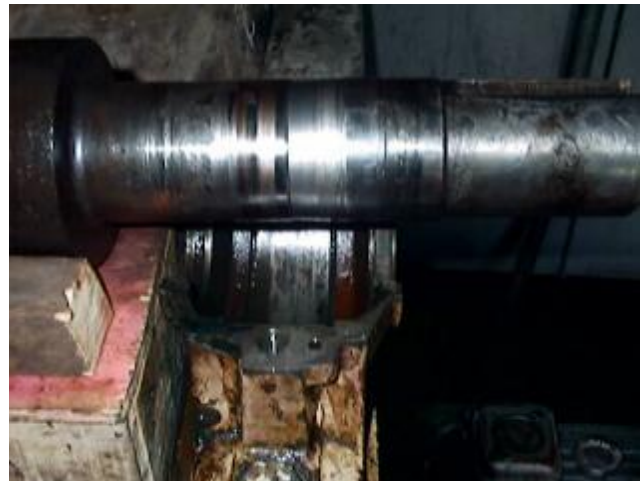
Desgaste no eixo, no assento do rolamento.

O eixo sofreu desgaste devido a atrito com o rolamento. Era necessária a sua recuperação no local, pois a remoção do mesmo implicaria em grande logística, com alto custo e utilizando muito tempo.

1. Eixo do ventilador. Destaque para o desgaste.
2. Eixo sendo reparado por moldagem
3. Serviço concluído com Belzona[®] 1111
