BELZONA[®] **RECUPERAÇÃO DE VAZAMENTO EM** **FLANGES DE CONEXÃO DE VÁLVULA** **DE ADUTORA**

CLIENTE: Empresa de Saneamento, Candeias, Bahia.

DATA DA APLICAÇÃO: 18 de Agosto de 2001.

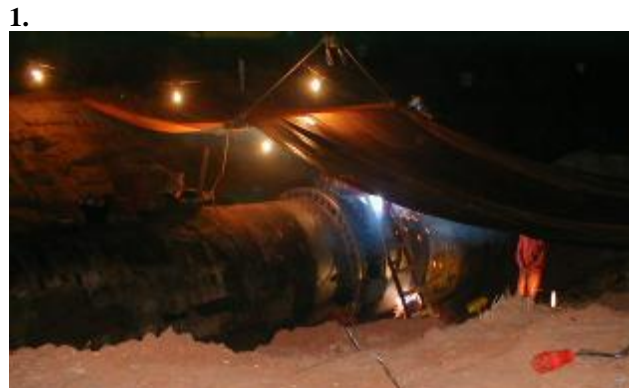
Os flanges de conexão da válvula borboleta da tubulação da adutora estavam com folgas, podendo ocasionar vazamentos. A área das juntas deveria ser vedada com produtos que tivessem cura rápida para o retorno rápido à operação.

1. Local do serviço.
2. Preparação da superfície com lixadeira.
3. Início da aplicação do Belzona[®] 1111 por técnico da HITA.
4. Serviço sendo executado por funcionários de empresa especializada.
