## Relatório Técnico

### BELZONA<sup>®</sup> RECUPERAÇÃO DE ESPELHO DA BOMBA GA-1212 S

**CLIENTE:** Petroquímica, Camaçari, Bahia.

**DATA DA APLICAÇÃO:** 28 de Agosto de 2002.

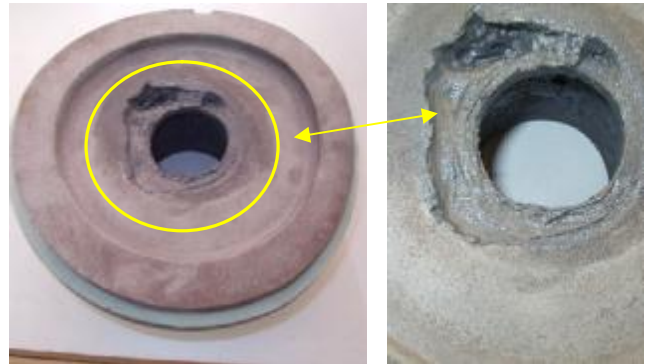
O espelho da bomba GA-1212 S apresentava desgastes na área entre a caixa de gaxeta e tampa do espelho. Estes desgastes ocorreram devido à corrosão/erosão gerada pelo fluido de trabalho. O objetivo do serviço era a reconstrução da área desgastada .

1. Detalhe do desgaste no espelho.
2. Vista da peça após recuperação com Belzona<sup>®</sup>1311
3. Vista da caixa de selagem após recuperação com Belzona<sup>®</sup>1311

A superfície foi jateada a metal quase branco. Após limpeza, a área desgastada foi recuperada com Belzona<sup>®</sup>1311 e Belzona<sup>®</sup>9341 (tela de reforço), produto de excelente resistência à corrosão/erosão. Foi usado anel metálico para moldar fundo da caixa de selagem. A peça poderia ser levada para desbaste com retífica após cura mecânica do produto. A contratante montou a bomba sem necessidade de fazer a retífica.
