Relatório Técnico

BELZONA[®] VEDAÇÃO DE VAZAMENTO NA ADUTORA

CLIENTE: Petrolífera, Bahia.

DATA DA APLICAÇÃO: 22 de janeiro de 2003.

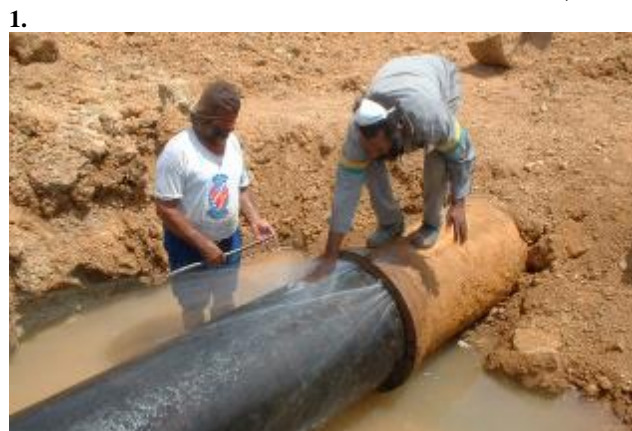
Após troca de um tubo novo por um antigo, constatou-se um vazamento na conexão ponta e bolsa. Este vazamento estava causando um aumento de consumo de água proveniente de Pedra do Cavalo. Era necessária a utilização de uma solução rápida e efetiva para que a tubulação retornasse normalmente à operação.

1. Verificação do vazamento pela empresa contratante.
2. Vista destacada do vazamento.
3. Calha bi-partida “soldada a frio” com Belzona[®] 1121.
4. Serviço concluído com tecnologia Belzona[®].

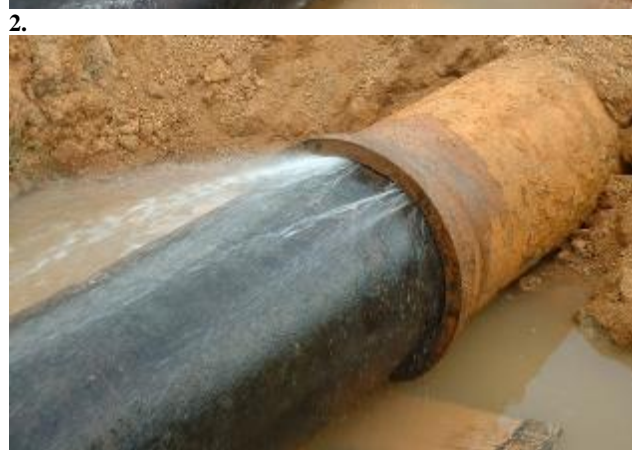
Vazamento em conexão ponta e bolsa após colocação de um novo tubo.
