## Relatório Técnico

Petroquímica, 2007.

### BELZONA<sup>®</sup> REFORÇO EM PONTOS DE SOLDA EM LINHA DE 2”.

**CLIENTE:** Petroquímica, Camaçari, Bahia.

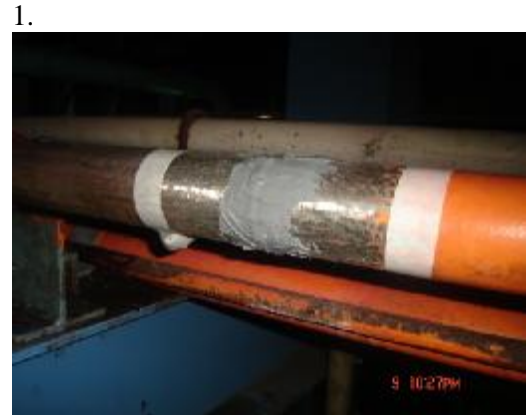
1. Superfície preparada com aplicação de Belzona<sup>®</sup> 1221.
2. Aplicação de Belzona<sup>®</sup> 1111.
3. Aplicação de Belzona<sup>®</sup> 1111 e tela de reforço (Belzona<sup>®</sup> 9311).
4. Aplicação de Belzona<sup>®</sup> 1111.

Preparação de superfície executada conforme padrão ST2/ST3 com utilização de lixadeira com disco de corte, ponta montada com retífica, lima, escova de aço e estilete. Após preparação e limpeza da superfície (álcool de alta pureza) foi aplicado Belzona<sup>®</sup> 1221, produto de cura acelerada usado para sanar o vazamento vivo. Em seguida foi aplicado Belzona<sup>®</sup> 1111 com tela de reforço para garantir maior reforço mecânico e eficiência ao reparo.
