BELZONA®

RECUPERAÇÃO DE EIXO DO NAVIO

CLIENTE: Área Naval - Salvador, Bahia.

DATA DA APLICAÇÃO: 18 de Novembro de 2005.

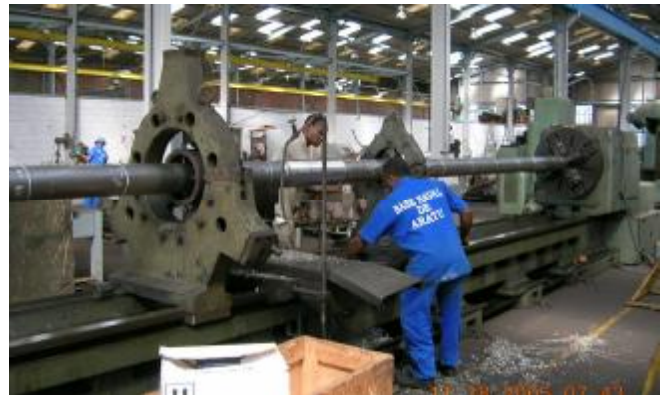
1. Navio.
2. Eixo montado no torno.
3. Preparação de superfície.
4. Aplicação de Belzona®1311.

Todos os procedimentos de usinagem foram executados pela equipe da empresa contratante. A preparação da superfície foi obtida por usinagem, deixando a área afetada com perfil de rosca grosseira e áspera (1,5 mm de profundidade). Em seguida, efetuou-se limpeza com desengraxante. Aplicou-se então Belzona®1311 na área preparada, com espessura excedente ao diâmetro nominal do eixo, para que após cura para carga leve de Belzona®1311, o excedente fosse retirado através de desbaste com rebolo, obtendo-se assim as tolerâncias necessárias.
