Relatório Técnico

BELZONA® **RECUPERAÇÃO DE EIXOS DA** **CORVETA**

CLIENTE: Área Naval, Salvador - Bahia.

DATA DA APLICAÇÃO: 10 de Julho de 2007.

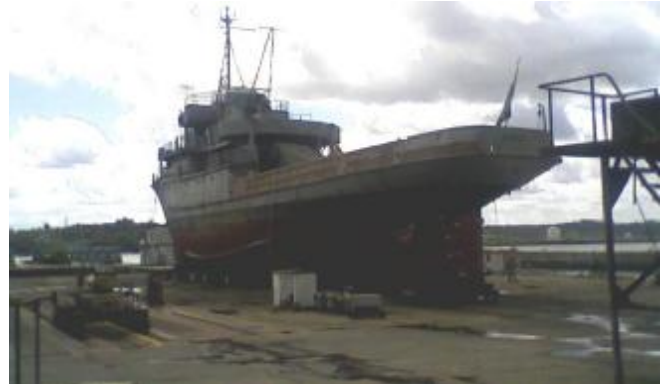
1. Navio onde foi executado o serviço.
2. Eixo montado no torno.
3. Aplicação de Belzona® 1311.
4. Eixo pronto para desbaste final com retífica.
