## BELZONA<sup>®</sup> RECUPERAÇÃO DA BASE DE COMPRESSOR DE GÁS

**CLIENTE:** Região de Produção, Bahia.

**DATA DA APLICAÇÃO:** Fevereiro de 2000.

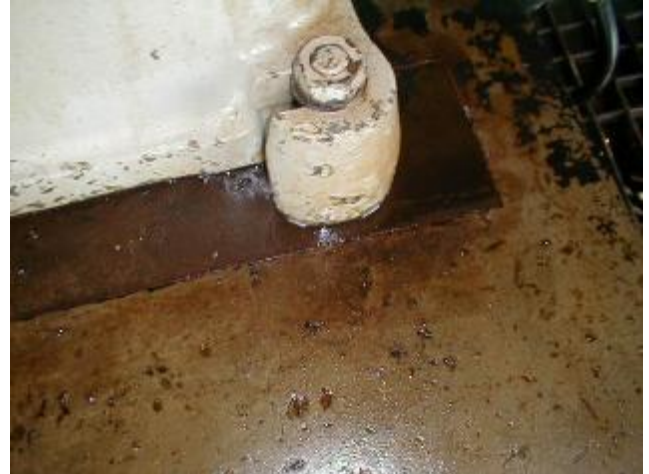
Placas metálicas da base do compressor estavam com folgas em relação ao concreto.

Após muitos anos de operação as placas metálicas da base do compressor ficaram folgadas, danificando e afetando a performance do equipamento. O processo tradicional de reparo implica em um tempo de parada muito grande. Foi utilizada tecnologia que além de fácil aplicação e maior resistência à vibração e/ou impacto, permitiu retornar à operação poucas horas depois de finalizado o serviço.

1. Base do compressor com “folgas” existentes entre o concreto e o metal.

Foram feitos dois furos em cada chapa, para injetar Belzona<sup>®</sup> 4151 e “travar” a base metálica.

Foi escarificado o concreto ao redor da base e Depois de limpar as superfícies, foi aplicado o Belzona<sup>®</sup> 4111 reforçando a ancoragem da base.

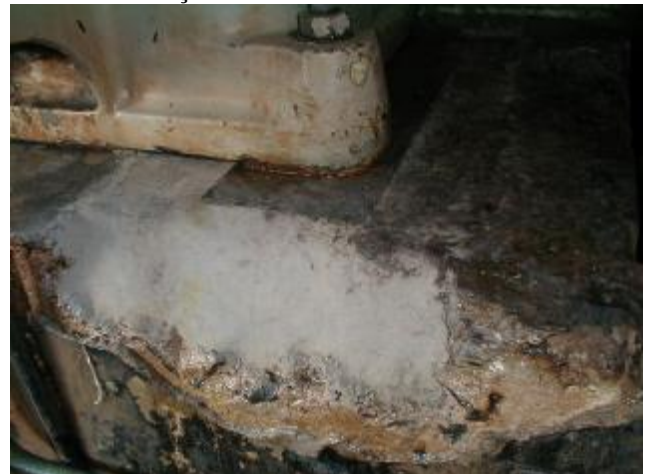
2. Reconstrução das bases com Belzona<sup>®</sup> 4111.

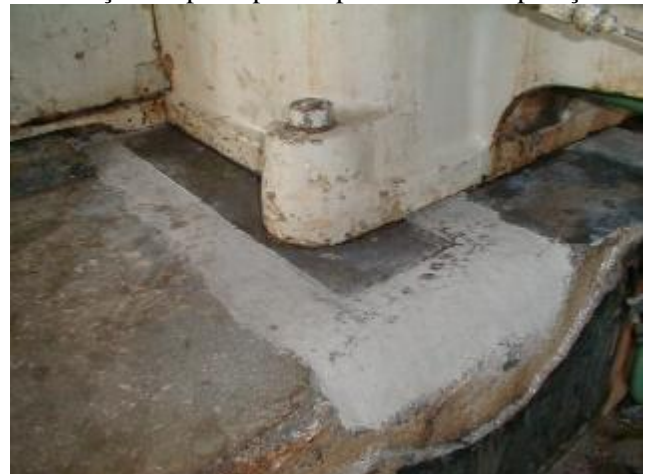
3. Serviço completo pronto para início de operação.
