Relatório Técnico BE 0103

BELZONA[®] RECUPERAÇÃO DE BASE DE COMPRESSOR

CLIENTE: Região Produção, Alagoas.

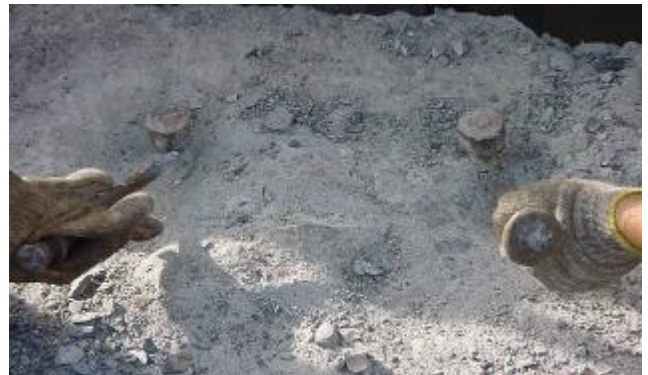
1. Retirada e escarificação do concreto.
2. Aplicação de Belzona[®] 4911
3. Base recuperada com Belzona[®] 4111.
4. Serviço completo, cura forçada com refletores para que o equipamento retornasse à operação 6 horas depois de terminado o serviço.

O concreto foi escarificado. Aplicou-se Belzona[®] 4911 (condicionador de superfícies) nos chumbadores (à exceção da rosca) e na superfície de concreto. Como não é desejado que a placa fique colada no concreto, foi aplicado Belzona[®] 9411 (desmoldante). Finalmente aplicou-se Belzona[®] 4111 com 8% de brita fina. O reparo com Belzona permitiu retornar a operação no mesmo dia (Início dos trabalhos às 06:30 hs, retorno a operação liberado a partir das 19:30 hs do mesmo dia).
