## Relatório Técnico BE 0304

#### RECUPERAÇÃO DOS ASSENTOS DO SKID DA BOMBA MA-2103 I

**CLIENTE :** Petroquímica, Camaçari - Bahia.

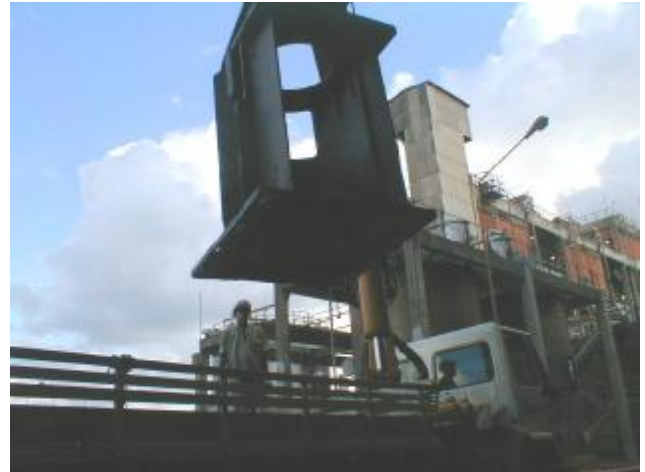
1. Elevação do skid da bomba para posterior montagem.
2. Detalhe das áreas recuperadas com Belzona® 1121.
3. Base onde foi montado o skid.

A superfície foi preparada com jato de areia. Após limpeza, a área danificada foi recuperada com Belzona® 1121, e após estabilidade mecânica do produto, a superfície foi usinada para obtenção das tolerâncias necessárias.

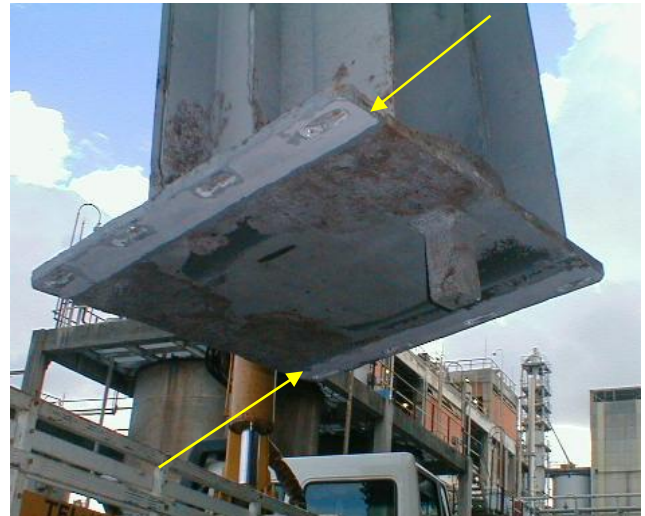
2.

Desgastes em toda a superfície inferior do assento do Skid da bomba MA-2103 I.

O acúmulo de água e/ou umidade entre o assento do skid e a superfície da base, além da presença externa de Cloretos provocaram desgastes gerados por corrosão. Era necessário recuperar esta área com produto de excelente resistência mecânica e à corrosão e que pudesse ser usinado.
