Relatório Técnico BE 0507

BELZONA[®] RECUPERAÇÃO DA BASE DO MOINHO DE PÊNDULO MO-121-02

CLIENTE: Empresa de Fertilizantes, Camaçari-Bahia.

DATA DA APLICAÇÃO: 29 de Março de 2005.

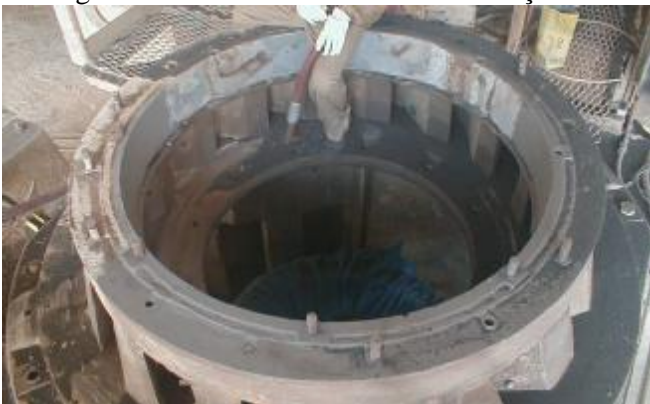
1. Imagem da base do moinho antes do serviço.

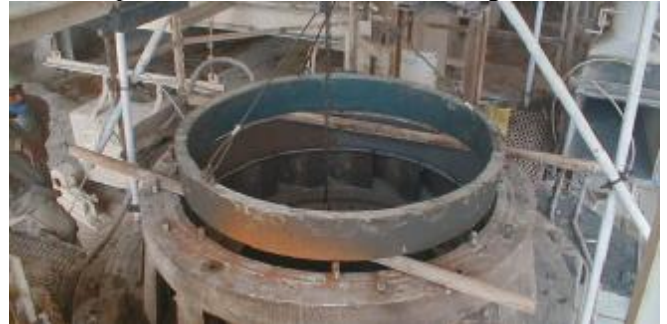
O equipamento apresentava desgastes na base de concreto gerados pela vibração excessiva. Era necessário recuperar a área com um produto que proporcionasse excelente resistência a compressão e à vibração, e que permitisse o rápido retorno à operação do equipamento.

2. Base após a retirada do anel, notar desgastes.

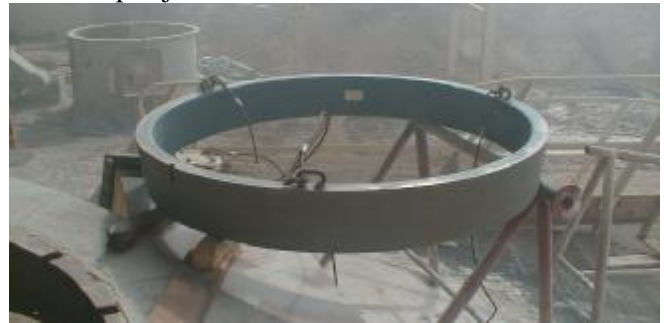
3. Anel após jateamento.

A superfície foi preparada no padrão SA 2 ½ com jato abrasivo seco a metal quase branco. Após a preparação e limpeza da superfície foi aplicado o Belzona[®] 1121 para recuperar a superfície desgastada, produto com excelente aderência a vários tipos de substratos e com alta resistência a compressão.

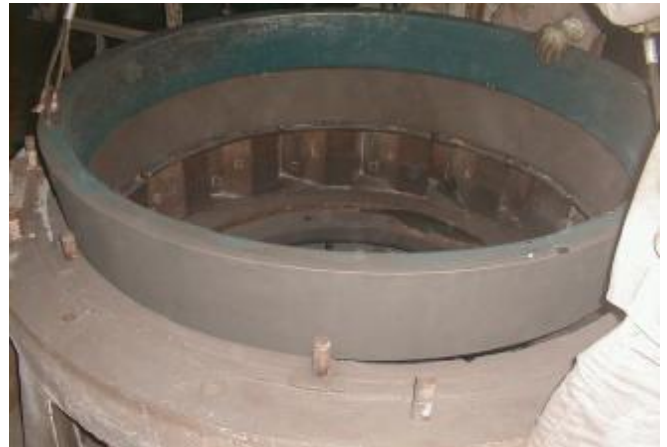
4. Imagem do assentamento do anel na base do moinho.

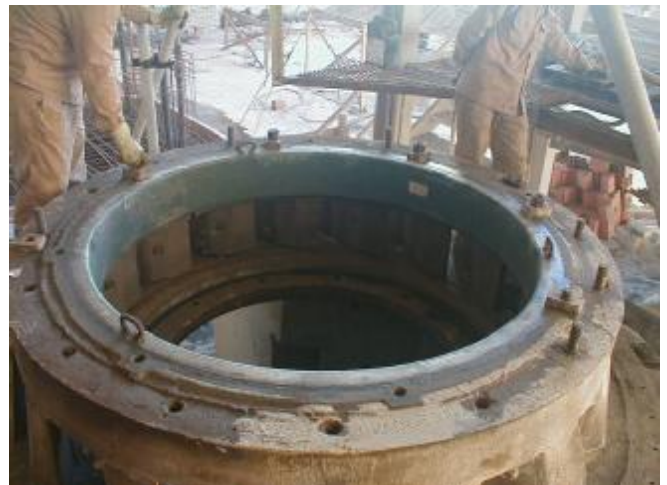
5. Anel soldado a frio na base do moinho com Belzona[®] 1121.
