Relatório Técnico BE 0611

BELZONA[®] REVESTIMENTO EM SAPATAS DO GASÔMETRO TQ-2201

CLIENTE: Petroquímica, Camaçari - Bahia.

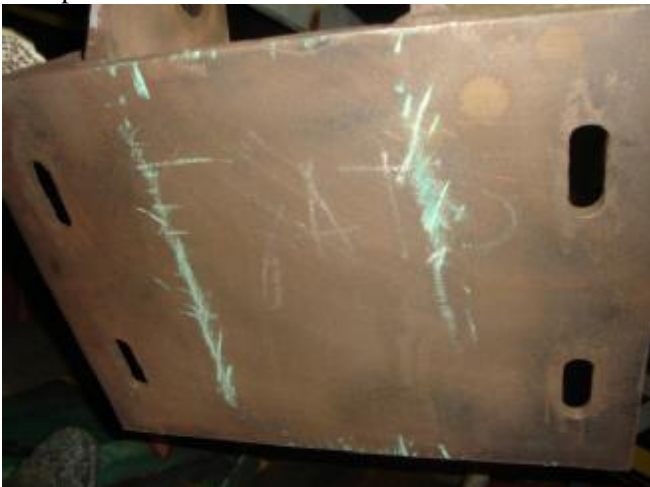
O equipamento apresentava desgastes em 4 bases ocasionados pela corrosão atmosférica. Era necessário recuperar e proteger o substrato contra os efeitos da corrosão.

1. Sapata antes do revestimento.

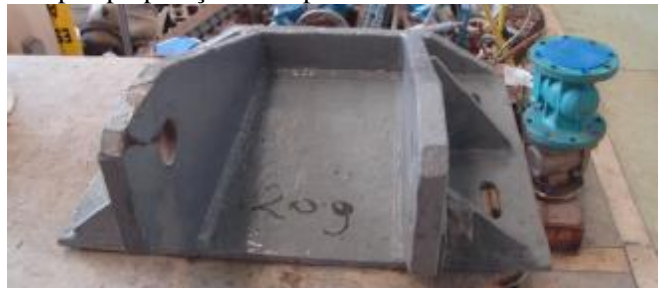
2. Após preparação de superfície

A superfície foi preparada com jato abrasivo. Após preparação de superfície aplicamos Belzona[®] 1321 em duas camadas produto de excelente resistência a corrosão.

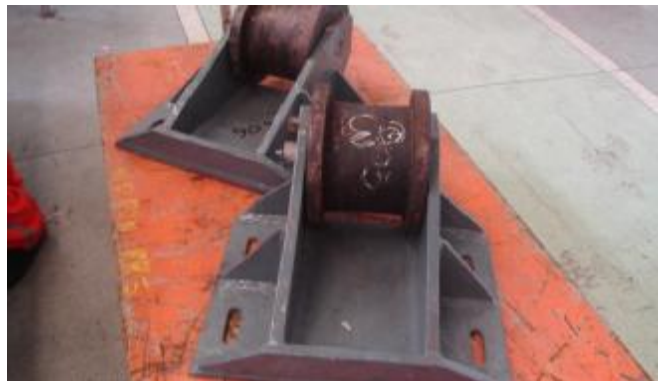
3. Idem anterior.

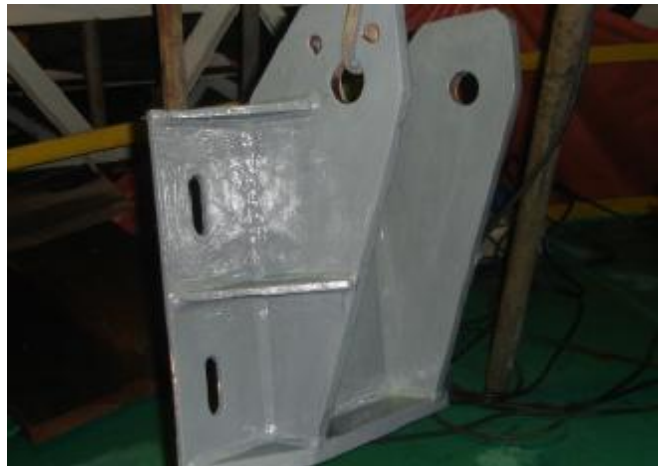
4. Serviço concluído após aplicação da 2ª camada de Belzona[®] 1321.

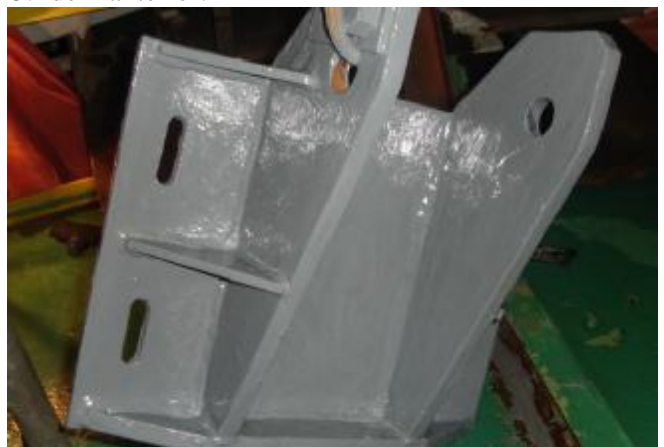
5. Idem anterior.
