Relatório Técnico BE 0713

BELZONA® **REVESTIMENTO NA BASE DA** **CENTRIFUGA CT-140-04**

CLIENTE: Química, Candeias-Bahia.

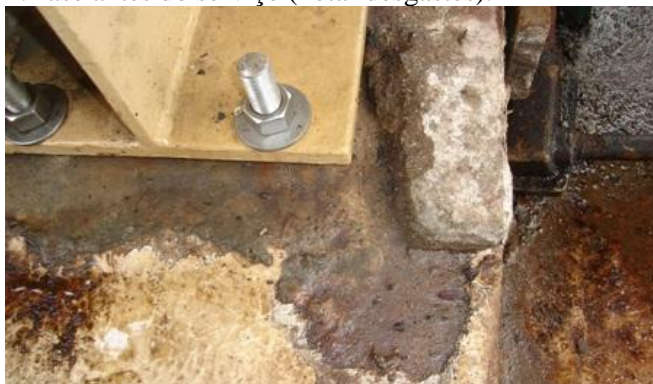
A base estava apresentava desgastes e necessitava de proteção efetiva contra corrosão. Era necessária aplicação de um revestimento protetor para proporcionar uma maior sobrevida ao equipamento.

1. Base antes do serviço (notar desgastes).

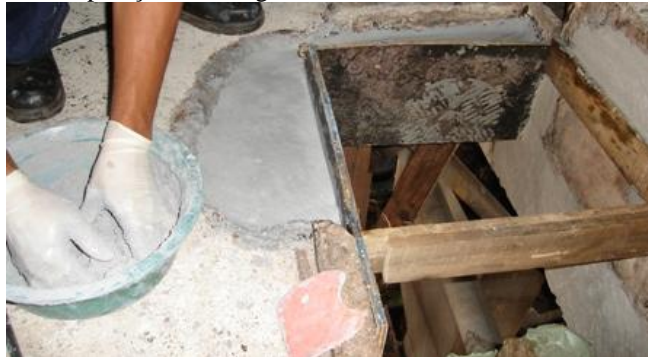
2. Recuperação dos desgastes com concreto.

A preparação de superfície foi realizada no padrão SA 2 ½” com rugosidade de 50µ. Após limpeza e preparação de superfície foi realizado teste de salinidade, em seguida alguns áreas com desgastes foram recuperadas com concreto novo, na região com condições adequadas para aplicação (sem presença desgaste) aplicou-se Belzona® 5811 em duas camadas nas cores preto e bege, em uma das regiões da base foi feita aplicação teste de Belzona® 5891.

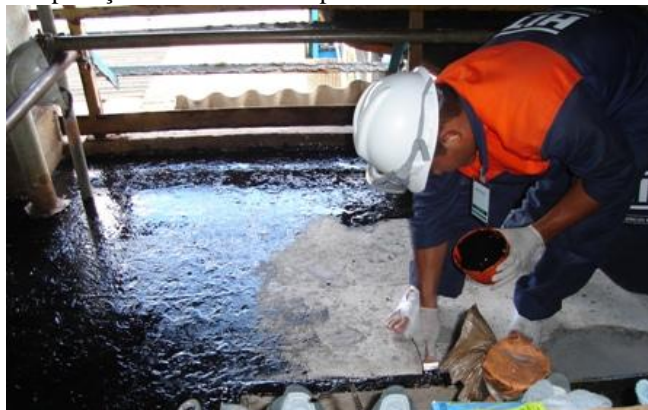
3. Aplicação da 1ª camada do produto Belzona® 5811

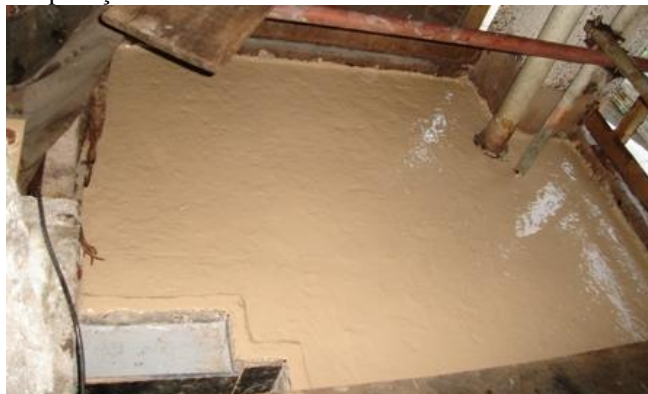
4. Aplicação da 2ª camada de Belzona® 5811.

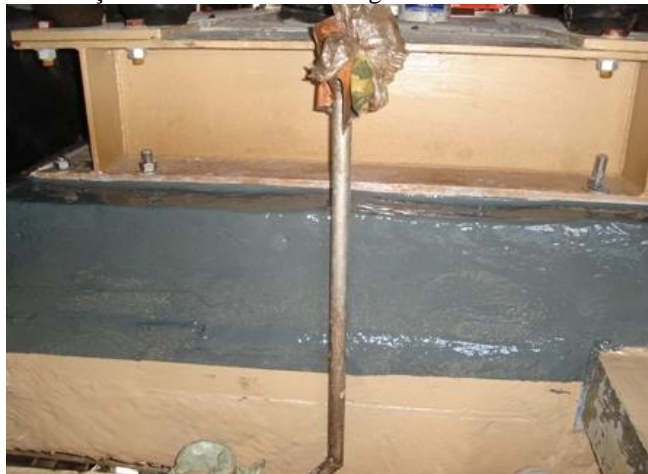
5. Serviço finalizado com tecnologia Belzona®
