# TECNOLOGIA *Em Ação*

## BELZONA<sup>®</sup> RECUPERAÇÃO DA BASE DE APOIO DE MOINHO DE PÊNDULO

**CLIENTE :** Fábrica de fertilizantes, Camaçari, Bahia.

**DATA DA APLICAÇÃO :** Outubro de 1997.

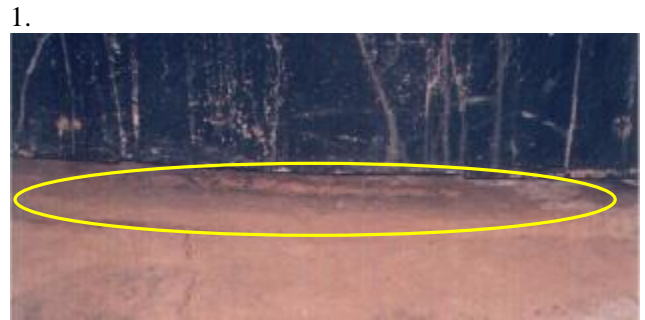
A base do moinho de pêndulo estava danificada, apresentando folga de até 15 mm.

1. Folga entre a base do moinho e a superfície de concreto.
2. Aplicação de Belzona<sup>®</sup> 4111 em áreas alternadas para facilitar posterior aplicação por injeção.
3. Base totalmente recuperada com Belzona<sup>®</sup> 4111.
4. Cone com Belzona<sup>®</sup> 4131 em abril de 2001.
5. Peça montada. equipamento em operação desde Outubro de 1997.

A superfície foi preparada com hidrojato. A estrutura metálica foi nivelada com calços. Foi aplicado Belzona<sup>®</sup> 4111 no perímetro deixando frestas ao redor da base, para permitir que o Belzona<sup>®</sup> 4111 (diluído com Belzona<sup>®</sup> 4151) pudesse ser aplicado por injeção. O Belzona<sup>®</sup> 4131 foi aplicado no cone interno do equipamento onde há abrasão severa.
