REVESTIMENTO DE CARÇAÇA DE BOMBA DE ÁGUA DE LAVAGEM DE CANA

CLIENTE: Usina Açucareira, Alagoas.

DATA DA APLICAÇÃO: Julho de 2000.

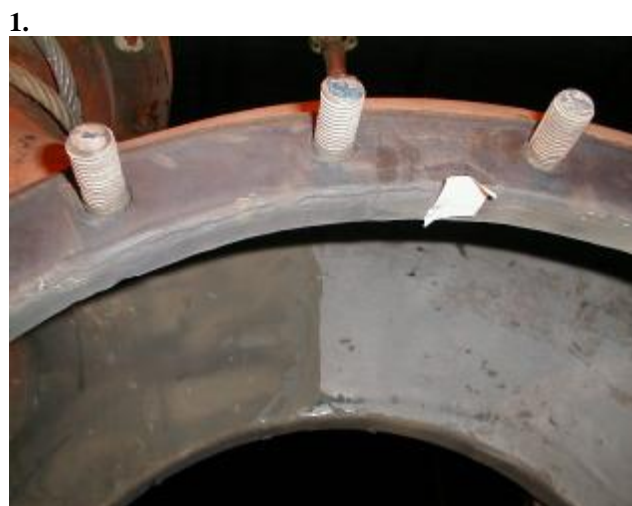
A carcaça é emborrachada. Parte dela estava desgastada. A Usina busca aumentar o tempo de campanha. A dificuldade é que para abrasivos grossos e cortantes as borrachas não são adequadas. A solução Belzona seria o 1811. Para abrasivos finos a solução seria o Belzona® 1812. E para abrasivos grossos arredondados seria um elastomero. Isto porque para cada tipo de desgaste há um tipo de solução adequada. A HITA optou pelo Belzona® 1811, que tem agregados grossos duros e resina mais flexível.

1. Detalhe da voluta (aço/borracha).
2. Detalhe da parte revestida com Belzona® 1811.
3. A tarja preta é Belzona® 1812, colocado para comparar desempenhos.

A superfície foi preparada com jato a metal quase branco (SA1.1/2) e feita aplicação com aplicador plástico.

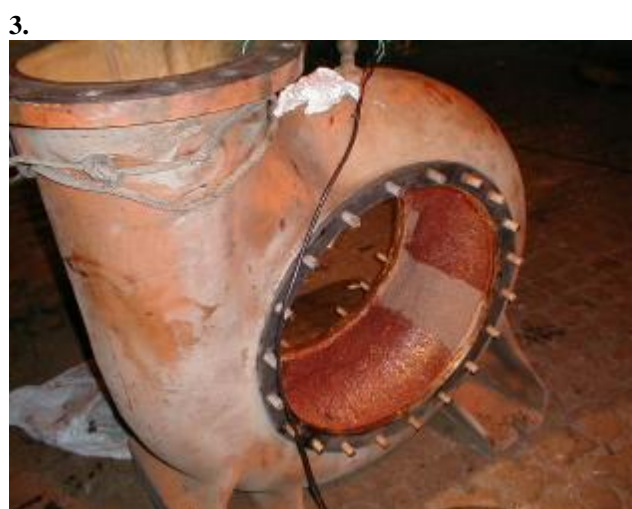
Depois da safra, os dois produtos Belzona® comparados com concorrente, foram aprovados. O Belzona® 1812 mostrou-se mais adequado.
