## Relatório Técnico

### **BELZONA®** **RECUPERAÇÃO E REVESTIMENTO DE** **CARÇAÇA DE BOMBA MULTIESTÁGIO**

**CLIENTE:** Petrolífera, Taquipe-Bahia.

**DATA DA APLICAÇÃO:** 24 de Novembro de 2001.

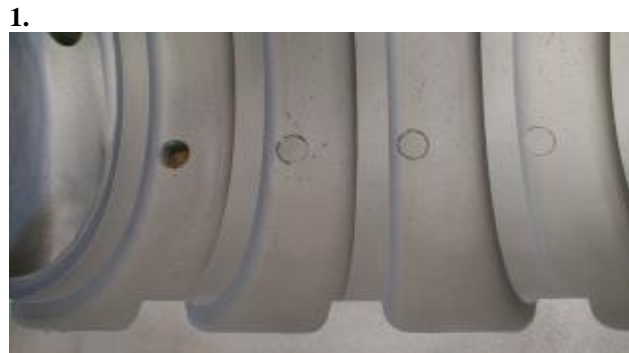
1. Carcaça jateada a metal quase branco.
2. Áreas recuperadas com Belzona® 1111.
3. Término da aplicação da 1ª camada de Belzona® 1341.
4. Término da aplicação da 2ª camada de Belzona® 1341.

A superfície foi jateada a metal quase branco. As áreas desgastadas foram recuperadas e niveladas com Belzona® 1111. O revestimento foi feito com Belzona® 1341 em duas camadas, polímero de excelente resistência à corrosão/cavitação, de superfície menos rugosa que o inox polido o que lhe confere a propriedade de diminuir o consumo de energia.
