Relatório Técnico

BELZONA[®] REVESTIMENTO DAS CARÇAÇAS DE BOMBAS DE CALDO MISTO

CLIENTE : Usina Açucareira, Alagoas.

DATA DA APLICAÇÃO : 19 de Julho de 2001.

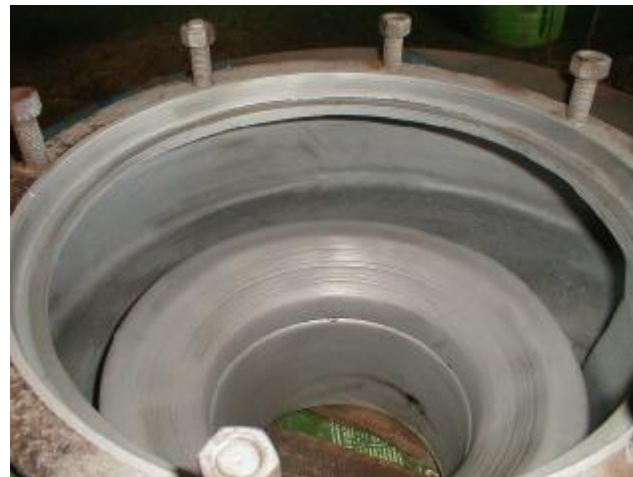
Desgastes em toda a superfície interna das carcaças das bombas BC007 e BC008.

1. Carcaça da bomba jateada a metal quase branco.
2. Momento da aplicação Belzona[®]1812 na área de descarga.
3. Carcaça de bomba inteiramente revestida com Belzona[®]1812.

A superfície foi jateada a metal quase branco. Aplicou-se o revestimento Belzona[®]1812 em toda superfície interna da carcaça, numa espessura de 3 mm. O Belzona[®]1812 tem a mesma resistência à abrasão que a pedra Basalto.
