BELZONA[®] **RECUPERAÇÃO DE DESGASTES** **INTERNOS EM BOMBA DE ÓLEO CRU**

CLIENTE: Petrolífera, São Sebastião do Passé-BA.

DATA DA APLICAÇÃO: 23 / Outubro / 2002.

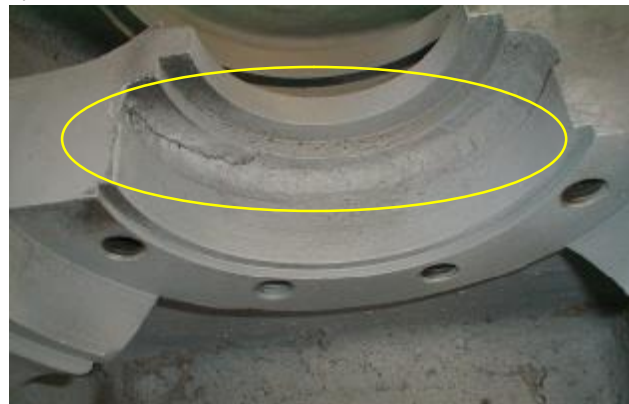
Devido à corrosão e erosão, surgiram alguns desgastes internos na carcaça desta bomba. Para que o equipamento retornasse normalmente à operação, era necessário recuperar estas áreas com um produto de excelente resistência à corrosão/erosão.

1. Área após preparação de superfície com jato, notar desgastes.
2. Outra área que apresentava desgaste.
3. Área da foto 1 após recuperação com Belzona[®] 1311 através de técnica de moldagem.
4. Área da foto 2 após recuperação com Belzona[®] 1311.

A superfície foi preparada com jato de areia a metal quase branco. Após limpeza, as áreas desgastadas foram recuperadas com Belzona[®] 1311, polímero de excelente resistência à corrosão e erosão. Na área de assento de anéis de desgaste a recuperação foi feita utilizando-se a técnica de moldagem.
