Relatório Técnico

BELZONA® REVESTIMENTO INTERNO DE BOMBA DE CONDENSADO

CLIENTE: Empresa Têxtil, Aracaju, Sergipe.

DATA DA APLICAÇÃO: Outubro de 2004.

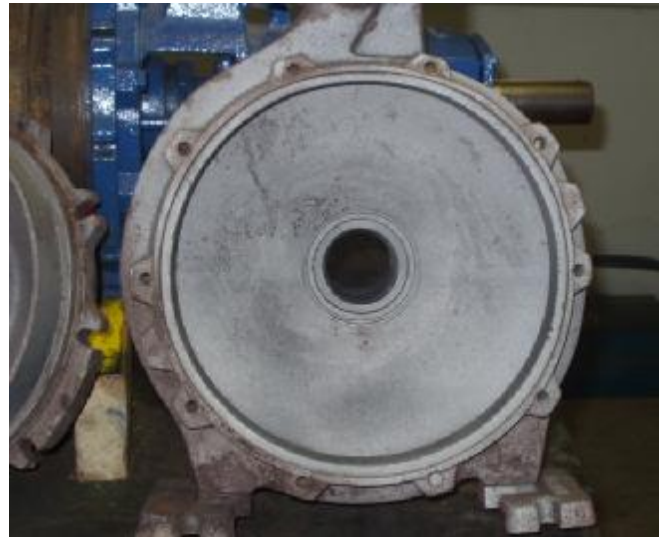
Pequenos desgastes na superfície interna da carcaça desta bomba.

1. Superfície interna da carcaça após jato.
2. Peças revestidas com Belzona®1321 (cinza).
3. Peças revestidas com Belzona®1321 (azul).

As superfícies foram preparadas com jato abrasivo seco a metal quase branco. Após limpeza, toda a superfície interna da carcaça foi revestida em 3 (três) camadas com Belzona®1321 (espessura final de 750-1125µ), revestimento que quando aplicado nesta espessura, resiste à corrosão e erosão até 90°C em imersão contínua.
