## Relatório Técnico

### **BELZONA®** **REVESTIMENTO INTERNO DA** **BOMBA de VÁCUO**

**CLIENTE:** Petroquímica, Maceió, Alagoas.

Desgastes no rotor e na carcaça da bomba 730-2805-204, gerados por corrosão.

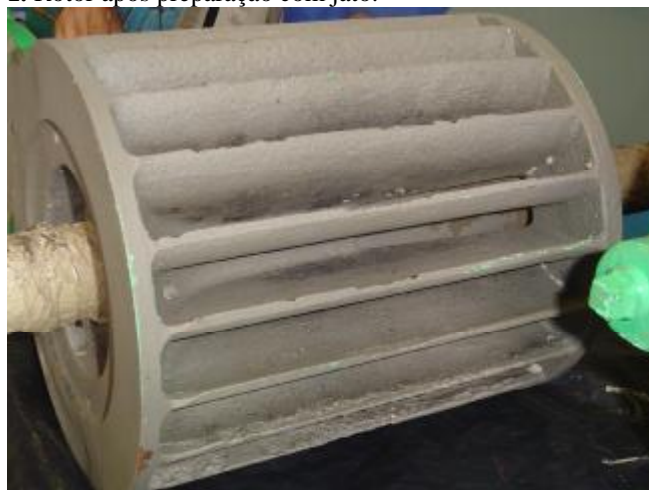
1. Rotor após preparação com jato.

As peças foram preparadas com jato abrasivo seco a metal quase branco. Após limpeza, os alvéolos foram suavizados com aplicação de Belzona® 1111. Em seguida, foi executado o revestimento com Belzona® 4311, produto que resiste quimicamente ao EDC.

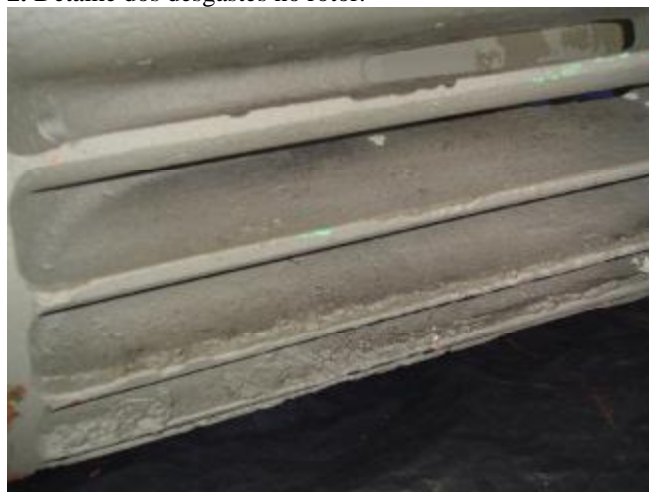
O fluido operacional desta bomba (EDC) é bastante agressivo e causa desgastes por ataque químico em substratos metálicos desprotegidos. Era necessário recompor a perda de espessura verificada e revestir internamente toda a bomba com um produto resistente ao EDC, com o objetivo de aumentar a vida útil do equipamento.

2. Detalhe dos desgastes no rotor.

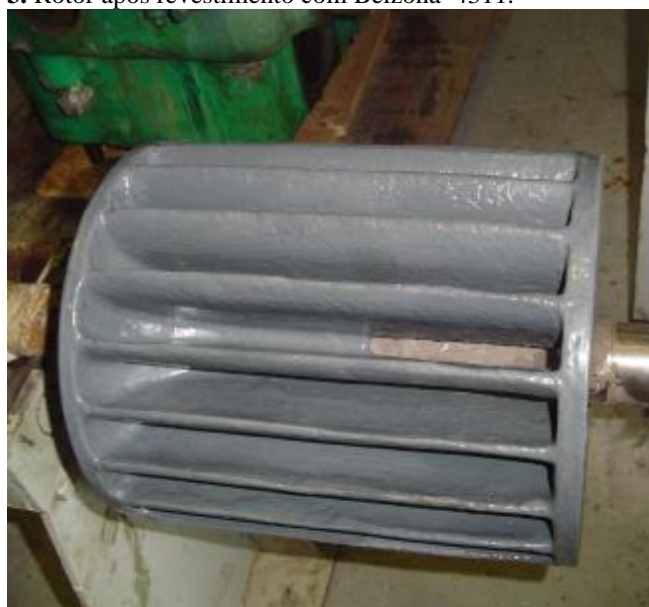
3. Rotor após revestimento com Belzona® 4311.

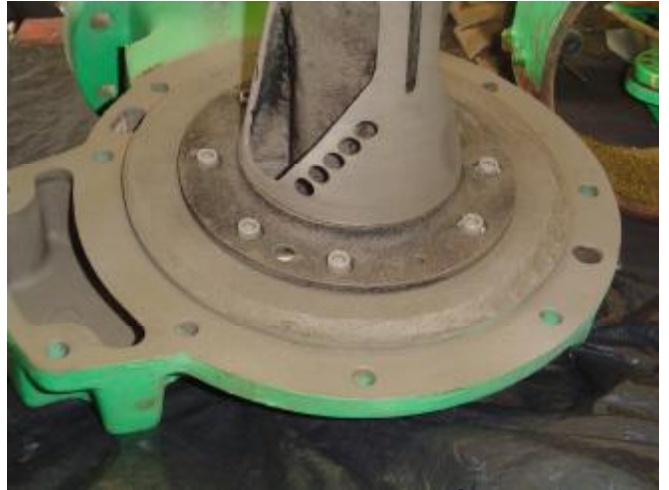
6. Detalhe dos desgastes na tampa.

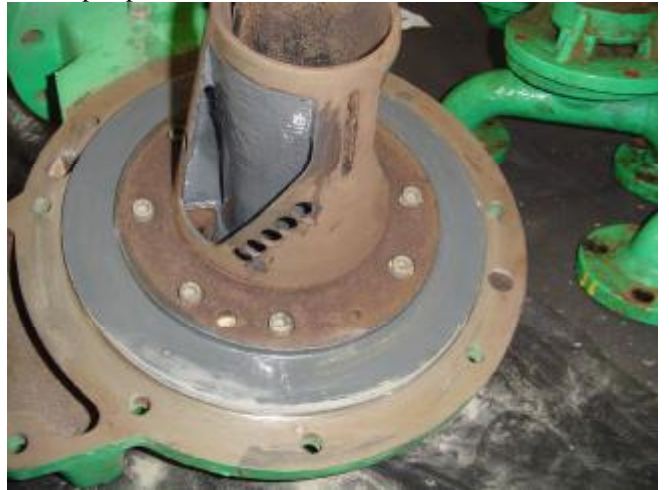
7. Tampa após revestimento com Belzona® 4311.
