BELZONA® **RECUPERAÇÃO E REVESTIMENTO** **INTERNO DA CARÇAÇA DA BOMBA** **B-570-01A**

CLIENTE: Química, Candeias, Bahia.

DATA DA APLICAÇÃO : 23 de Dezembro de 2006.

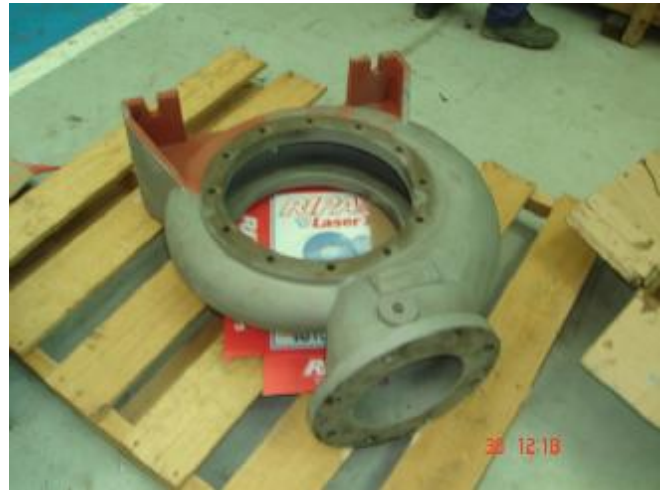
1. Carcaça da bomba jateada.
2. Área de sucção jateada
3. Carcaça revestida com Belzona® 1341

A superfície foi preparada no padrão ST2. Após a preparação da superfície aplicamos o revestimento Belzona® 1341 produto com excelente resistência corrosão e cavitação.
