## Relatório Técnico

### **BELZONA<sup>®</sup>** **RECUPERAÇÃO E REVESTIMENTO** **DA BOMBA B-5101 C**

**CLIENTE:** Petroquímica, Camacari, Bahia.

**DATA DA APLICAÇÃO:** 07 a 09/08/ 2007.

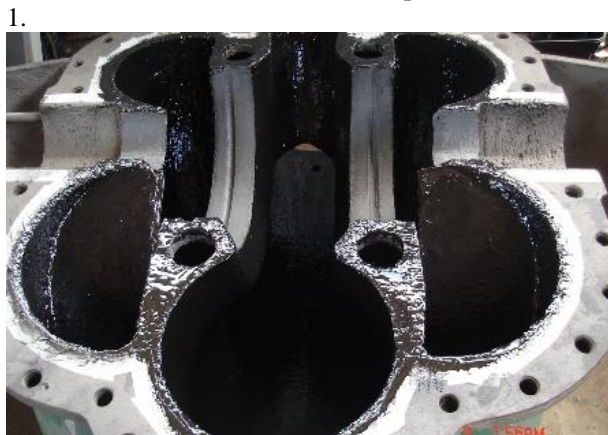
1. Corpo da bomba após aplicação da 1ª camada do Belzona<sup>®</sup> 5311.
2. Idem Anterior.
3. Equipamento após aplicação da 2ª camada do Belzona<sup>®</sup> 5311.
4. Sucção da bomba após aplicação da 2ª camada.
5. Interno da bomba após aplicação de Belzona<sup>®</sup>.
6. Bomba após conclusão do serviço.

Remoção do revestimento anterior e preparação da superfície no padrão SA 2 ½” com jato abrasivo perfil de rugosidade 75µ. Após preparação e limpeza da superfície todos os desgastes e irregularidades foram recompostos com aplicação de Belzona<sup>®</sup> 1111/1311. Em seguida revestimos o equipamento com 4 camadas do produto Belzona<sup>®</sup> 5311.
