Relatório Técnico

BELZONA® **REPARO E REVESTIMENTO EM** **BOMBA**

CLIENTE: Plataforma – Macaé- RJ

DATA DA APLICAÇÃO: 6 de Dezembro de 2007.

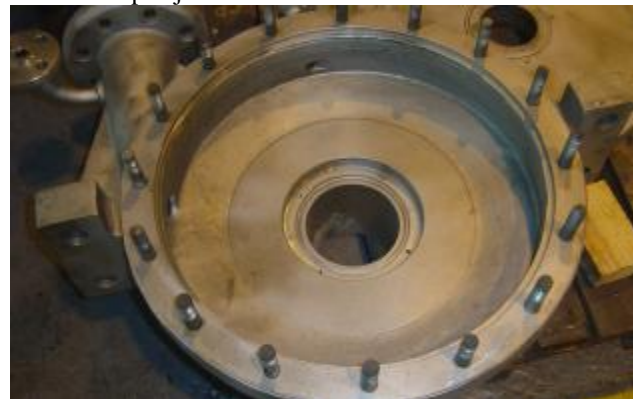
1. Bomba após jateamento.

A preparação de superfície foi realizada conforme padrão Sa 2 ½ através de abrasivo seco a metal quase branco. Após limpeza, aplicou-se Belzona® 1812 para fornecer maior resistência à abrasão e recompor os desgastes. Aplicou-se o Belzona® 1311 com o intuito de proporcionar maior regularidade na área lateral, onde havia sido aplicado Belzona® 1812. A tampa do equipamento não apresentava danos, por motivos de montagem à mesma foi revestida com apenas uma camada do Belzona® 1321 (sem adição de agregado) com espessura de aproximadamente 350 µ. Para finalizar, a carcaça da bomba foi revestida internamente com Belzona® 1321X, produto de excelente resistência à corrosão e erosão.

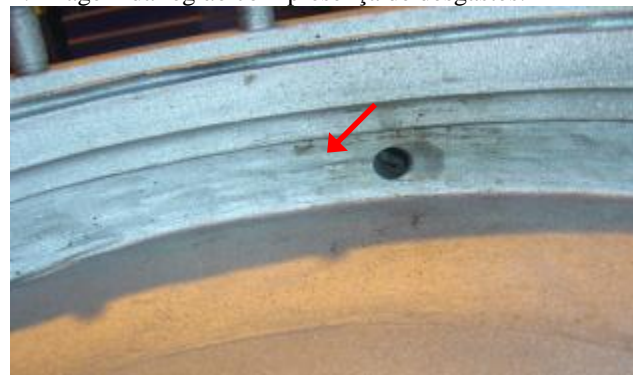
Desgastes severos na lateral da carcaça desta bomba.

O equipamento apresentava desgastes severos ocasionados por corrosão/erosão gerada pelo fluido de processo. Era necessária uma intervenção efetiva para reparar e proteger o substrato dos efeitos da corrosão/erosão com o intuito de prolongar a vida útil do equipamento.

2. Imagem da região com presença de desgastes.

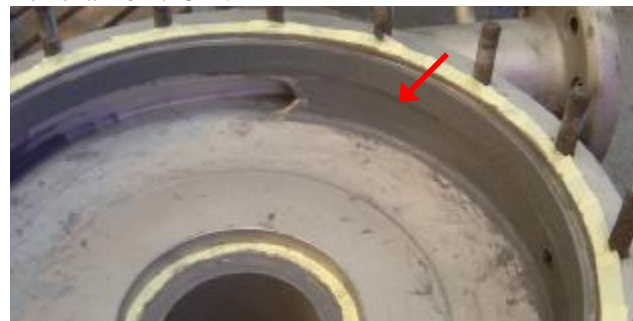
4. Recuperação da lateral com aplicação de Belzona® 1812/1311.

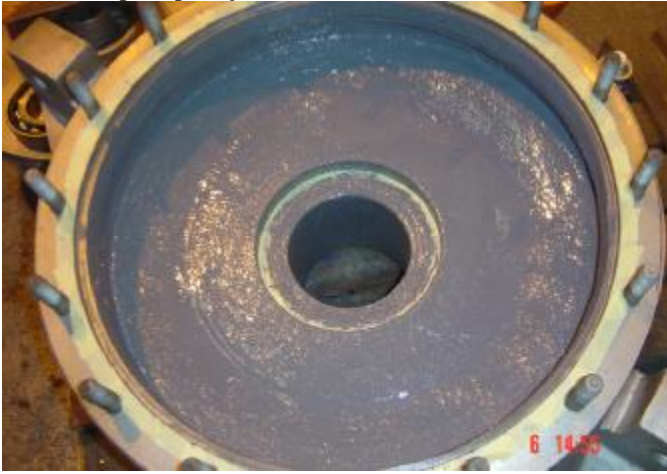
5. Voluta após aplicação do revestimento Belzoma®1321X

Obs: Não foi necessário executar usinagem, pois a voluta serviu como referencia para que a aplicação não ultrapassasse as dimensões exatas da bomba.

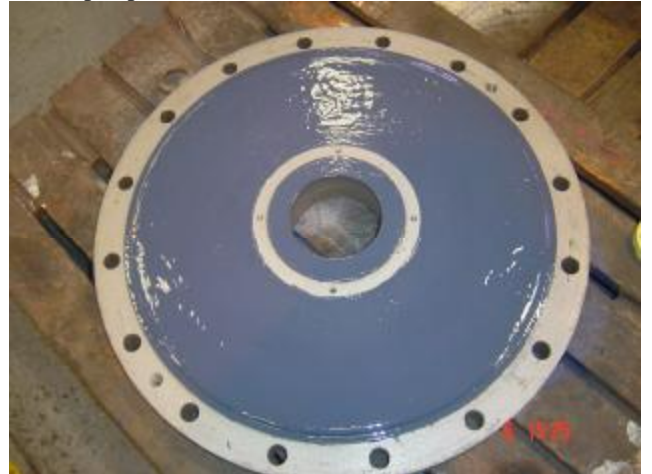
6. Tampa após revestimento com Belzona®1321.

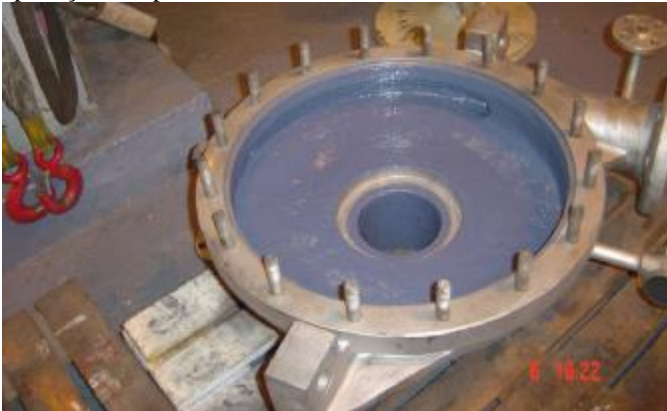
7. Serviço concluído após recuperação e revestimento com aplicação dos produtos Belzona®.

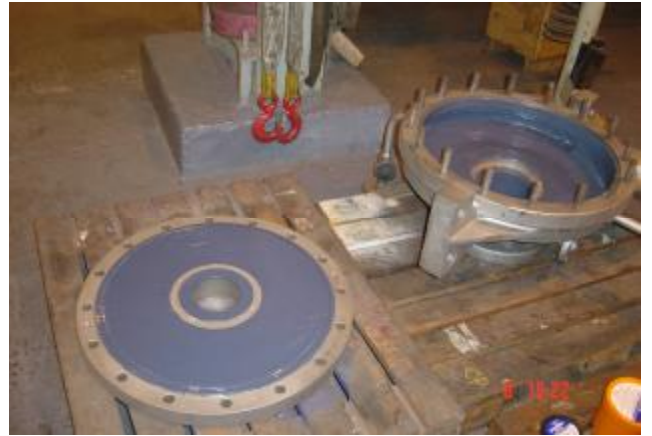
8. Idem Anterior.
