## Relatório Técnico

### BELZONA<sup>®</sup> RECUPERAÇÃO E REVESTIMENTO DA BOMBA GA-5003

**CLIENTE:** Petroquímica, Camacari, Bahia.

**DATA DA APLICAÇÃO:** 06 de Junho de 2007

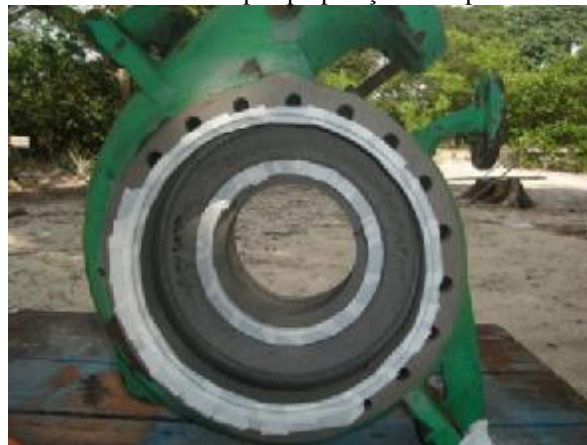
1. Bomba GA-5003 após preparação de superfície.

A preparação de superfície foi realizada no padrão SA 2 ½". Após preparação da superfície aplicamos Belzona<sup>®</sup> 1111 recompondo os desgastes em toda estrutura. Em seguida revestimento a bomba GA-5003 internamente com aplicação de Belzona<sup>®</sup> 1391 em duas camadas.

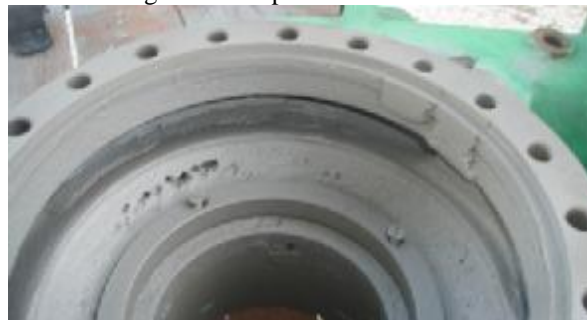
A bomba GA-5003 apresentava desgastes na sua estrutura ocasionados por corrosão e erosão. Era necessário recuperar e revestir o equipamento com produtos que apresente propriedades resistentes as condições operacionais do sistema.

2. Notar desgastes na superfície interna.

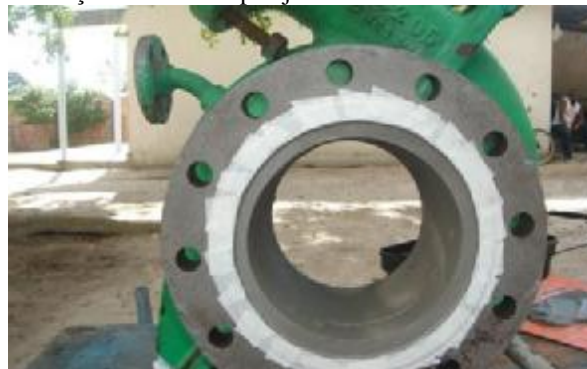
3. Sucção da bomba após jateamento.

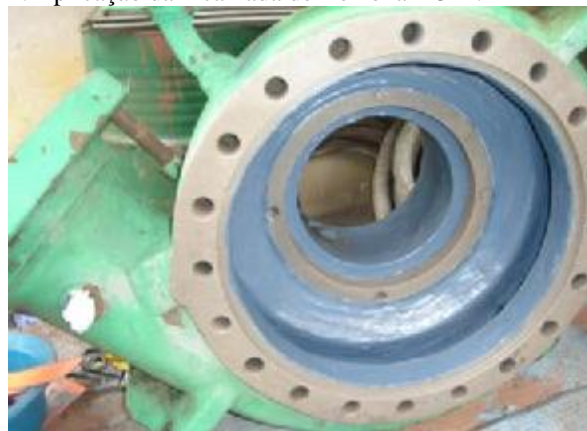
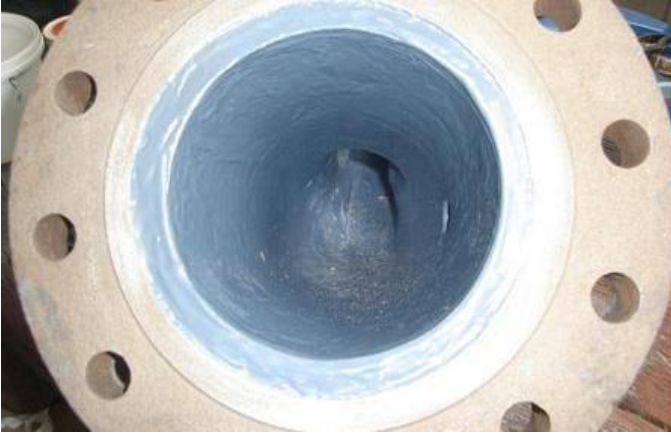
4. Aplicação da 1ª camada de Belzona<sup>®</sup> 1321.

5. Idem Anterior.

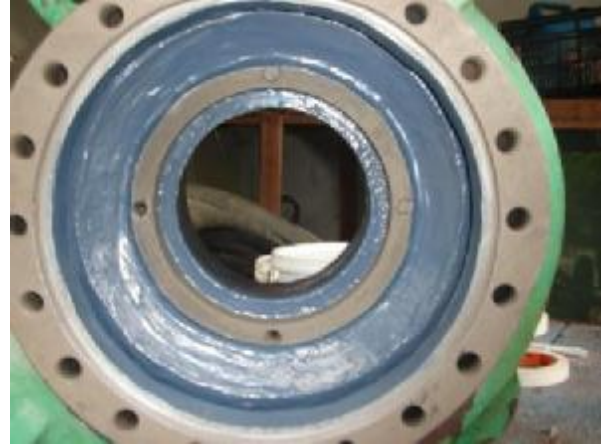
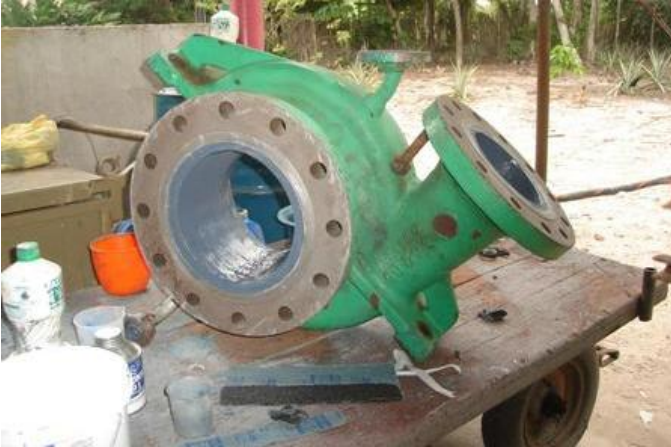
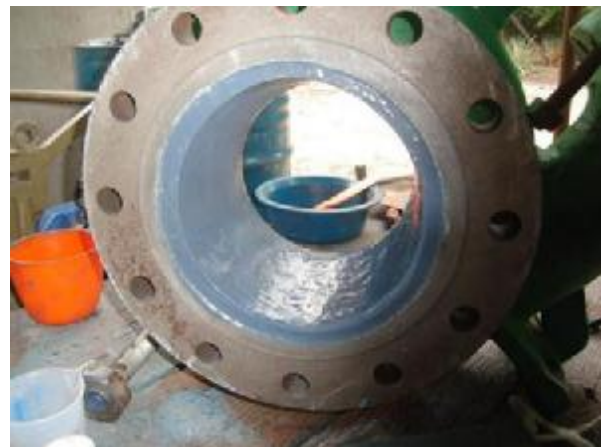
6. Aplicação da 2ª camada de Belzona®1321.

7. Idem Anterior.

8. Idem Anterior.
