## Relatório Técnico

### BELZONA<sup>®</sup> REVESTIMENTO INTERNO EM CARÇA DE BOMBA MULTIESTÁGIO HG 33A22.

**CLIENTE:** Empresa de Saneamento, Irecê, Bahia.

**DATA DA APLICAÇÃO :** 11 de setembro de 2007.

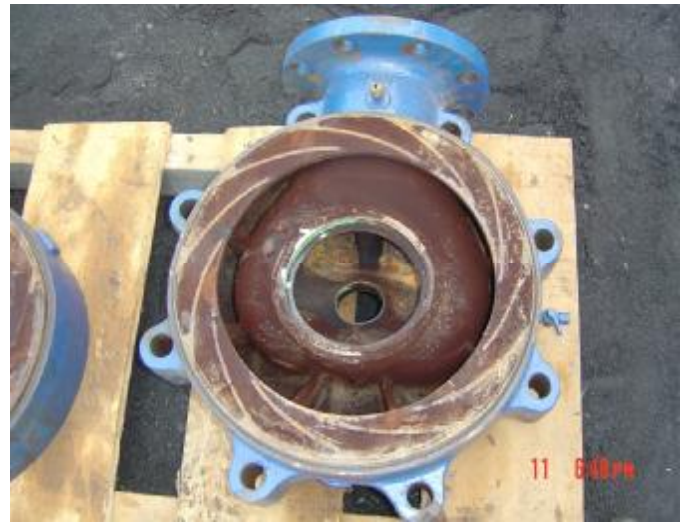
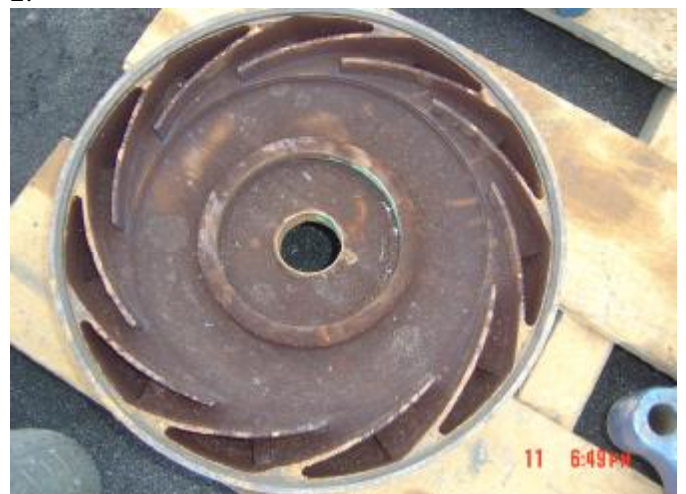
Carça de Bomba MULTIESTÁGIO com necessidade de revestimento protetor contra os efeitos da corrosão, erosão e melhora de desempenho. A superfície apresentava pequenos desgastes (pites e/ou alvéolos) causados por erosão.

1. Carça da bomba antes de revestir.
2. Idem anterior.
3. Preparação e suavização da superfície.
4. Reconstrução com Belzona<sup>®</sup>1111.
5. Aplicação da 1ª camada de Belzona<sup>®</sup>1341.
6. Aplicação da 2ª camada de Belzona<sup>®</sup>1341.
7. Idem anterior
8. Idem anterior
9. Idem anterior
