## Relatório Técnico

#### “SOLDAGEM A FRIO” DE CALHAS DE SACRIFÍCIO EM TUBULAÇÕES

**CLIENTE :** Química, Camaçari, Bahia.

**DATA DA APLICAÇÃO :** Agosto / Setembro / Outubro de 2003.

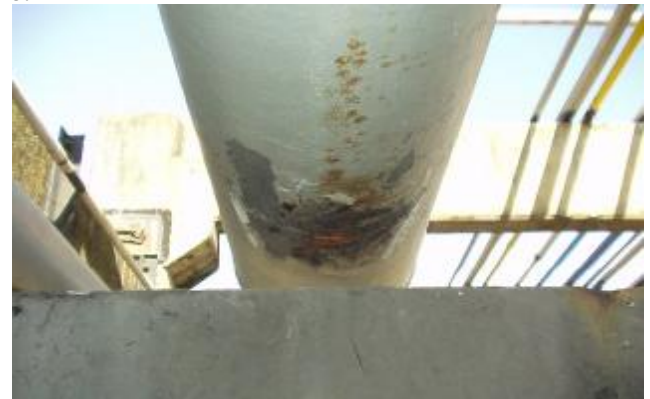
Alguns pontos de suporte de tubulação apresentavam início de processo de corrosão galvânica. Para impedir o avanço do processo corrosivo, aumentando a vida útil da tubulação, era necessário solucionar este problema com uma tecnologia que pudesse ser realizada com o sistema em operação, utilizando produto com ótima resistência a raios UV (não ressecando e nem trincando com o tempo), excelente resistência à compressão e aderência.

1. Croqui de identificação dos pontos.
2. Equipe trabalhando no pipe rack.
3. Início do processo corrosivo no ponto de suporte.
4. Calha “soldada a frio” na tubulação com Belzona<sup>®</sup> 1121.

Os pontos de apoio foram elevados com auxílio de macaco hidráulico. Utilizou-se removedor pastoso para retirar a camada de tinta existente. A preparação da superfície na tubulação foi obtida com lixa manual, em virtude de o sistema estar operando. Nas calhas a preparação de superfície foi executada com jato de areia. Aplicou-se Belzona<sup>®</sup> 1121 na tubulação e na calha, montando à calha na tubulação, e efetuando-se os devidos ajustes. O quantitativo está descrito abaixo:
