**BELZONA<sup>®</sup>**  
**COLOCAÇÃO DE CALHAS DE SUPORTE**  
**EM TANQUES DE GÁS NATURAL**

**CLIENTE:** Região de Produção, Bahia.

**DATA DA APLICAÇÃO:** 5 e 6 de novembro de 1999.

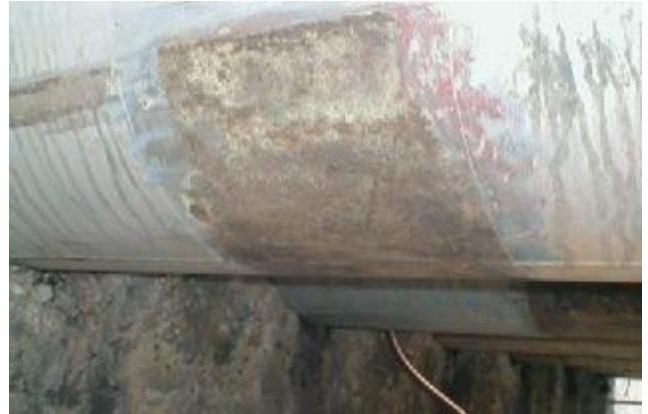
1. Ampola preparada por escova rotativa.
2. Área da ampola com Belzona<sup>®</sup> 1121.
3. Serviço concluído com calha montada sobre o suporte.
4. Serviço verificado após 5 anos, sem problemas.

A superfície das ampolas foi preparada com escova rotativa, já as calhas (previamente confeccionadas com  $\phi$  interno igual ao  $\phi$  externo das ampolas mais 2 mm) foram jateadas a metal quase branco. Aplicou-se Belzona<sup>®</sup> 1121 na superfície interna da calha, bem como na superfície externa da ampola e foram feitos os devidos ajustes. A cura do produto foi aguardada sustentando a calha com o auxílio de um macaco hidráulico, evitando que a mesma pudesse se deslocar. Após cura mecânica o vaso foi recolocado na sua posição original;
