Nº 2, 2000

BELZONA[®] RECUPERAÇÃO “IN SITU” DE EIXO DE ROTOR DE VENTILADOR

Fabrica têxtil, Camaçari, Bahia.

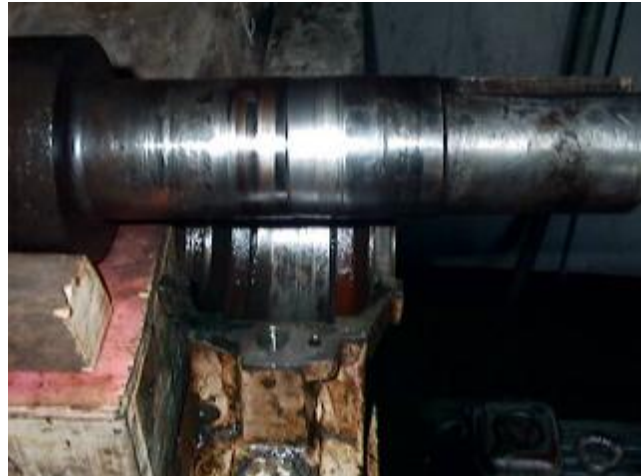
Desgaste no eixo, no assento do rolamento.

O eixo sofreu desgaste devido a atrito com o rolamento. Era necessário a sua recuperação no local, pois a remoção do mesmo implicaria em grande logística, com alto custo e utilizando muito tempo.

1. Eixo do ventilador, destaque para o desgaste.
2. Eixo sendo reparado por moldagem.
3. Serviço concluído com Belzona[®] 1111.
