Relatório Técnico

BELZONA[®] **REVESTIMENTO DE AGITADOR**

CLIENTE: Fabrica de Acrílico, Candeias, Bahia.

DATA DA APLICAÇÃO: 9 de Dezembro de 2002.

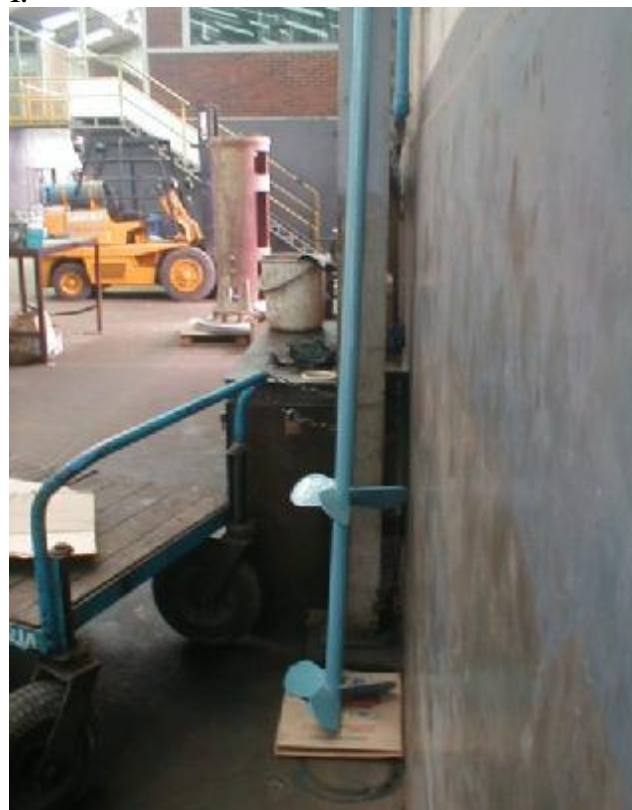
1. Peça após revestimento com Belzona[®] 1341.
2. Idem ao item anterior, foto com maior aproximação.

A superfície foi preparada com jato de abrasivo a metal quase branco. Após limpeza, a área que ficará exposta ao ataque químico foi totalmente revestida com Belzona[®] 1341, polímero de excelente resistência à corrosão e antiaderente, que aumentará consideravelmente a vida útil desta peça.
