Relatório Técnico

Petroquímica 02, 2004

BELZONA[®] REVESTIMENTO DO EIXO E HÉLICE DO AGITADOR

CLIENTE: Petroquímica, Pólo Petroquímico,
Camaçari, Bahia.

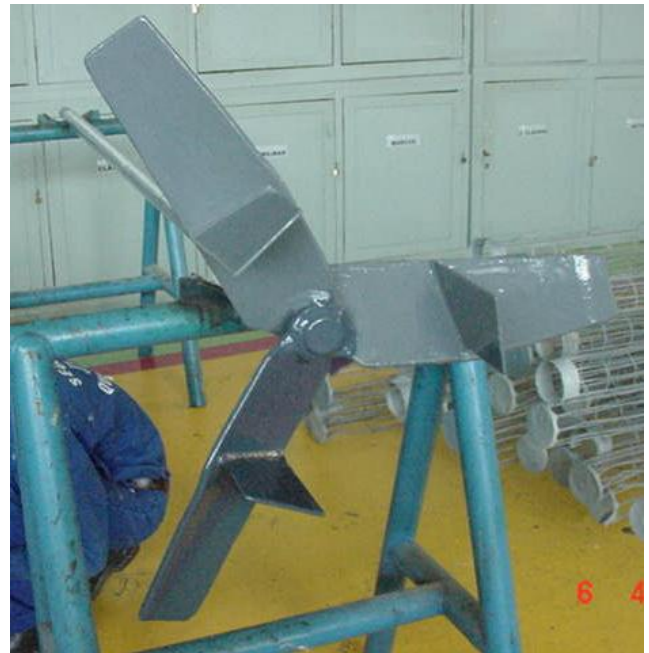
1. Detalhe da hélice após aplicação da 2ª camada do revestimento Belzona[®]1321.
2. Idem anterior.
3. Idem anterior.

A superfície foi jateada a metal quase branco. Após limpeza, as hélices e o eixo da peça foram revestidos em duas camadas com Belzona[®]1321 (espessura final \cong 500-750 μ), produto de excelente resistência à corrosão e erosão. Com esta proteção, a peça terá um significativo aumento em sua vida útil.
