## **BELZONA®**

### **RECUPERAÇÃO DE EIXO DO NAVIO**

**CLIENTE:** Área Naval - Salvador, Bahia.

**DATA DA APLICAÇÃO:** 18 de Novembro de 2005.

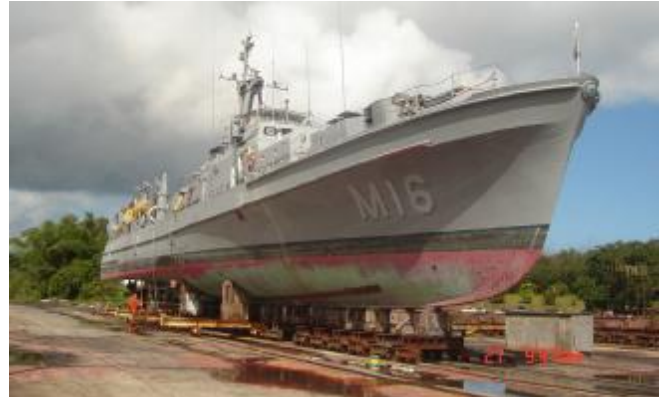
1. Navio onde foi executado o serviço.
2. Eixo montado no torno.
3. Preparação de superfície.
4. Aplicação de Belzona®1311.

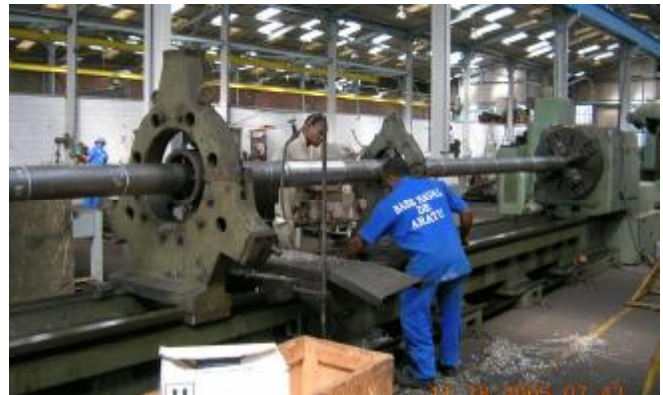
2.

O eixo apresentava desgastes com perda de espessura provocada pela abrasão gerada por partículas em suspensão contidas na água salgada. Era necessária a aplicação de um produto para recuperar a área desgastada com um produto de excelente resistência mecânica, além de proteger a área da corrosão e abrasão.

A preparação da superfície foi obtida por usinagem, deixando a área afetada com perfil de rosca grosseira e áspera (1,5 mm de profundidade). Em seguida, efetuou-se limpeza com desengraxante. Aplicou-se então Belzona®1311 na área preparada, com espessura excedente ao diâmetro nominal do eixo, para que após cura para carga ligeira de Belzona®1311, o excedente fosse retirado através desbaste com rebolo, obtendo-se assim as tolerâncias necessárias.
