Relatório Técnico nº 07 3066

BELZONA[®] RECUPERAÇÃO NO EIXO DO FLAKER

CLIENTE: Petroquímica - Camacari, Bahia.

DATA DA APLICAÇÃO: 13 de Julho de 2007.

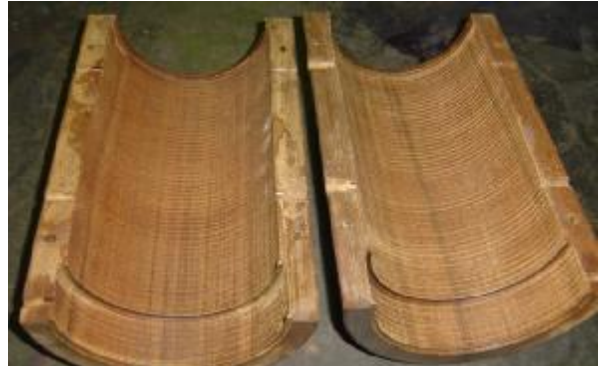
1. Molde de madeira.

Foi confeccionado um molde de madeira. Por conta da natureza do material do molde foi necessário aplicar internamente Belzona[®]1111, que em seguida foi usinado para garantir acabamento liso. Após esta etapa, foi aplicado Belzona[®]9411 (agente desmoldante) no molde, para impedir a aderência do produto final de reparo no eixo ao molde. Montou-se o molde no eixo e iniciou-se a aplicação por injeção do produto Belzona[®]1321.

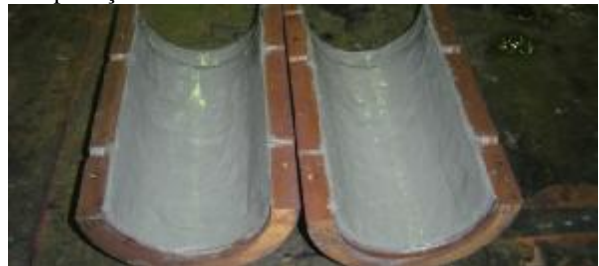
2. Aplicação de Belzona[®] 1111 no molde.

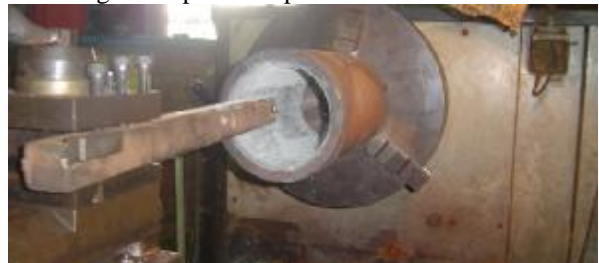
3. Usinagem do produto aplicado no molde.

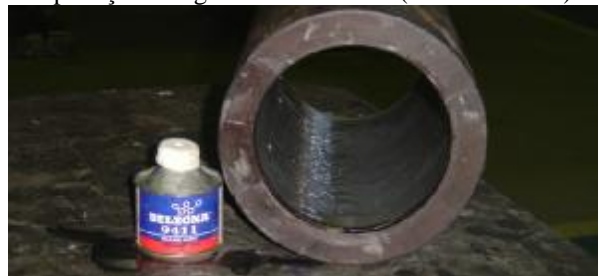
4. Aplicação do agente desmoldante (Belzona[®]9411).

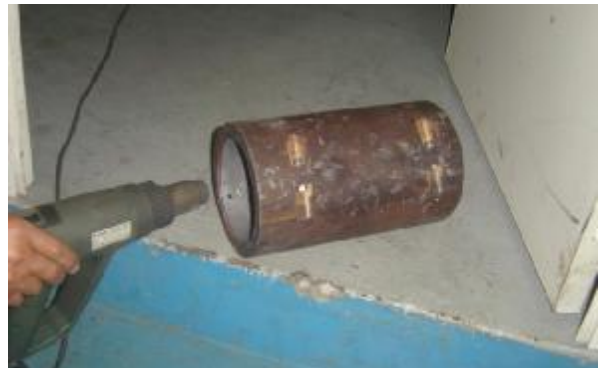
5. Detalhe do molde.

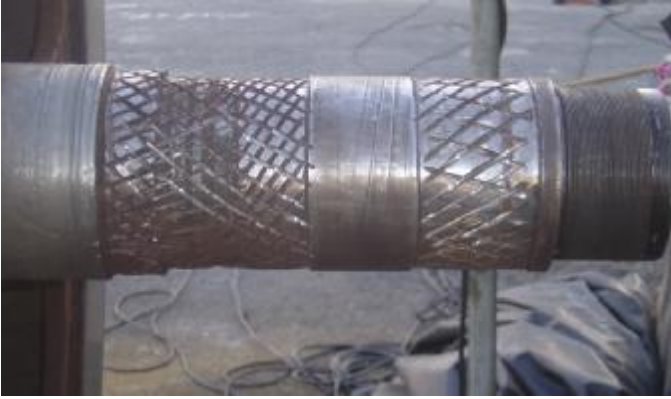
O eixo apresentava desgastes com perda de espessura, provavelmente gerados por desalinhamento, que estavam interferindo no funcionamento normal do equipamento. Era necessário recuperar os desgastes presente em sua estrutura com intuito de proporcionar o retorno operação normal do equipamento.

6. Preparação de superfície no eixo.

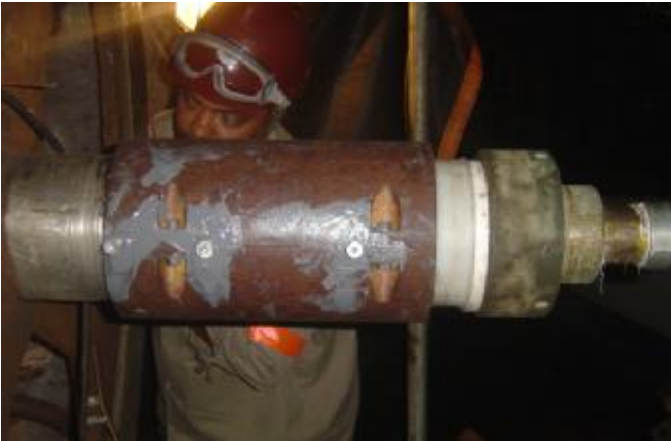
7. Idem Anterior.

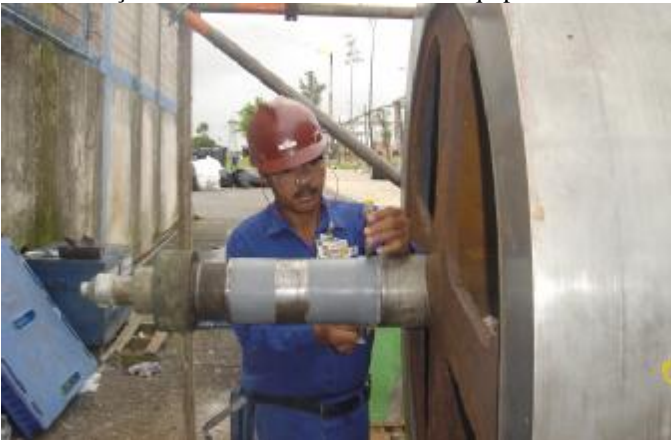
8. Verificação das dimensões nominais do equipamento

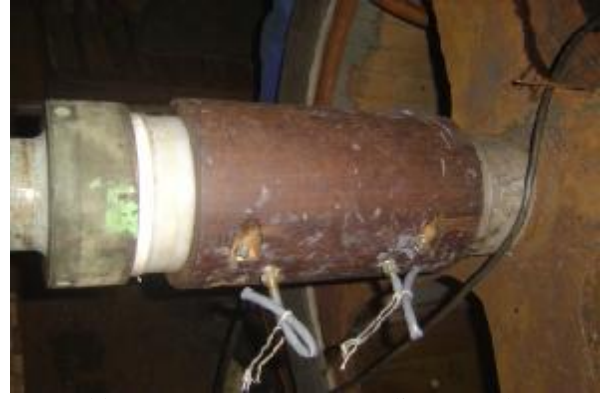
9. Aplicação do Belzona®1321 por injeção.

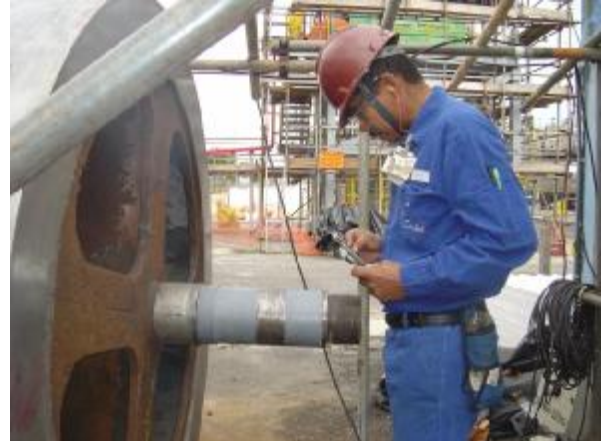
10. Molde após recuperação com aplicação Belzona® .

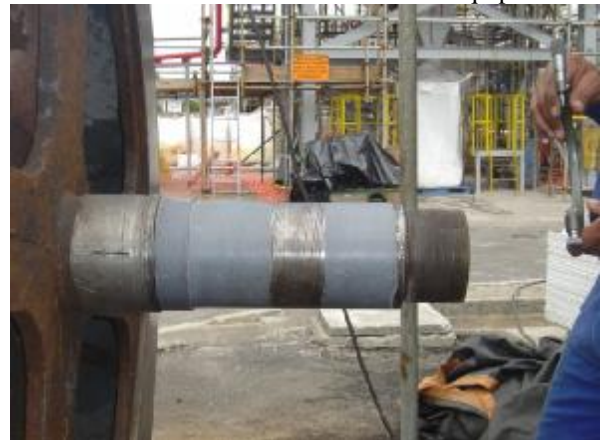
11. Dimensões dentro das tolerâncias do equipamento.
