## BELZONA<sup>®</sup>

### REVESTIMENTO ANTIABRASIVO DO EIXO DO VENTILADOR V-161

**CLIENTE:** Fabrica de Cimento, Carandaí, Minas Gerais.

**DATA DA APLICAÇÃO:** 1º de Fevereiro de 2008.

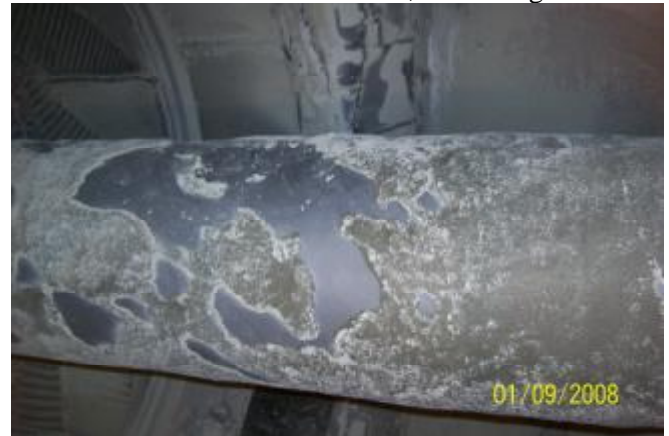
O revestimento anterior não resistiu às condições operacionais do equipamento, não protegendo o substrato que já apresentava desgastes. Era necessário revestir o eixo com um produto que apresentasse excelente resistência à abrasão e corrosão, objetivando prolongar a vida útil da peça.

1. Eixo com revestimento anterior, notar desgastes.

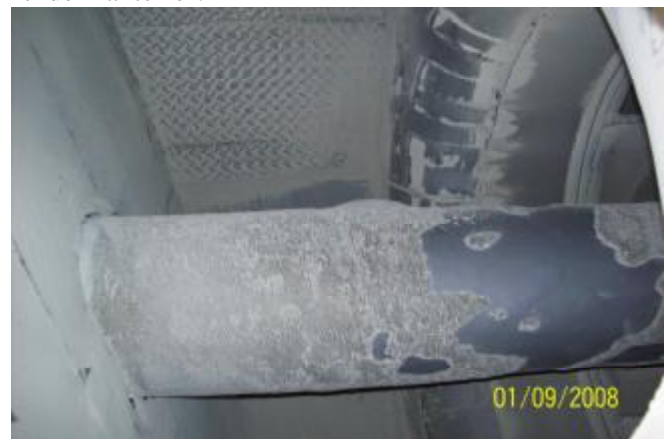
2. Idem anterior.

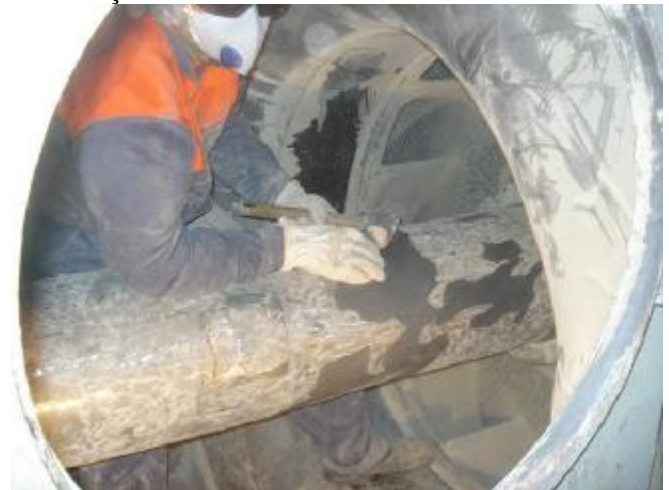
3. Remoção do revestimento anterior com talhadeira.

A superfície foi preparada conforme padrão St3, sendo o revestimento anterior retirado com talhadeira e lixadeira. Após limpeza com desengraxante, aplicou-se Belzona<sup>®</sup>1812 na espessura média de 3,0 mm, protegendo toda a superfície do eixo dos efeitos da abrasão / corrosão.

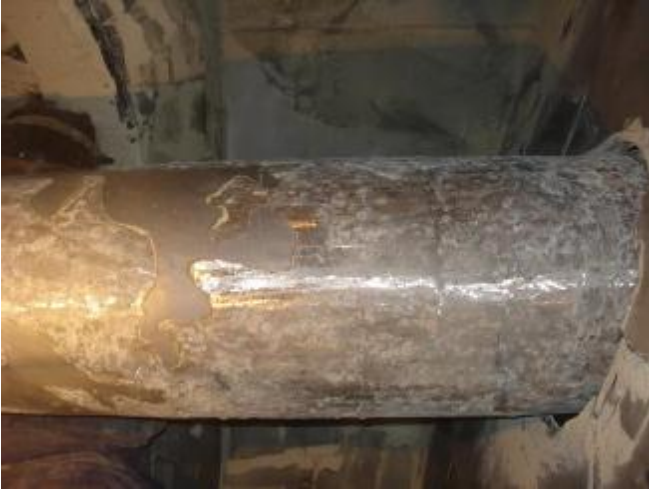
4. Substrato após preparação da superfície.

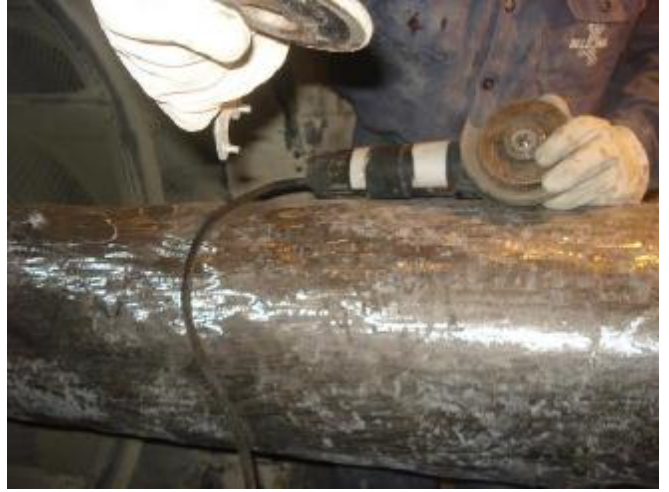
5. Idem foto 4.

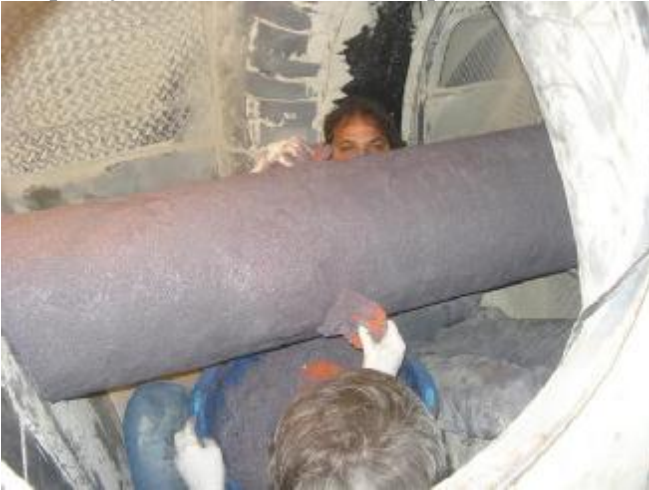
6. Aplicação de Belzona® 1812 na superfície do eixo.

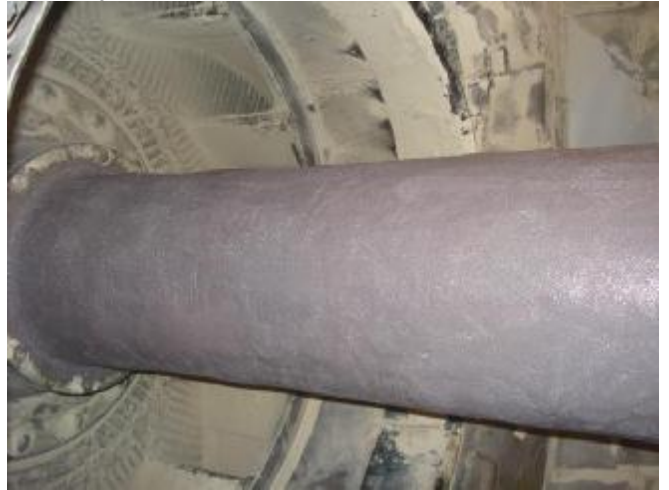
7. Serviço concluído.
