## Relatório Técnico nº 08 3710

#### REPARO “A FRIO” NO EIXO DA CALANDRA TS-1004

**CLIENTE:** Têxtil, Pólo Petroquímico, Camacari, Bahia.

**DATA DA APLICAÇÃO:** 15 de Fevereiro de 2008.

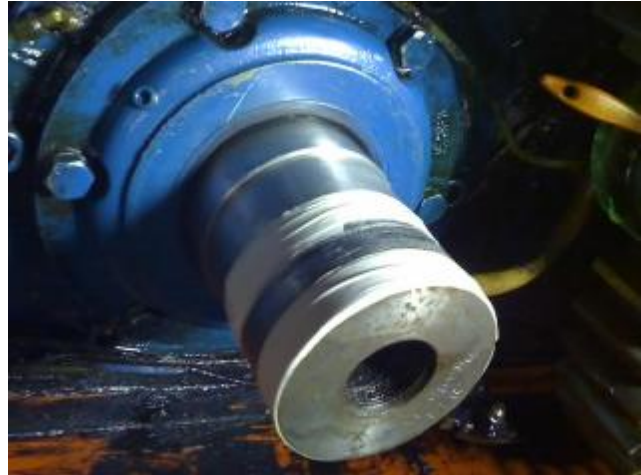
Desgastes na extremidade do eixo (área de rolamento) da calandra do TS-1004.

O eixo apresentava desgastes com perda de espessura, que estava interferindo no funcionamento normal do equipamento. Era necessário reparar a área danificada com intuito de proporcionar o rápido retorno à operação normal do equipamento.

1. Eixo do TS-1004 antes do serviço, notar desgaste.

Foi confeccionado um molde metálico (Bronze) pela KORDSA. A preparação de superfície no eixo foi executada conforme no padrão St3, com utilização de ponta montada, lixa #36 e lima. Após preparação e limpeza da superfície foi aplicado Belzona<sup>®</sup> 9411 (agente desmoldante) no molde. Em seguida aplicamos Belzona<sup>®</sup> 1111 recompondo a região que apresentava perda de espessura através da técnica de moldagem.

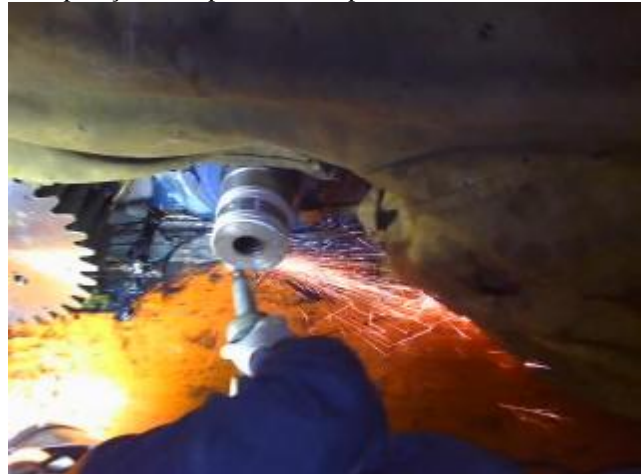
2. Preparação de superfície com ponta montada.

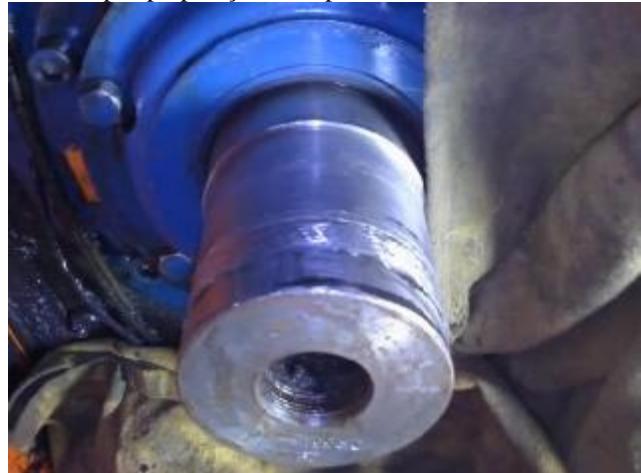
3. Eixo após preparação da superfície.

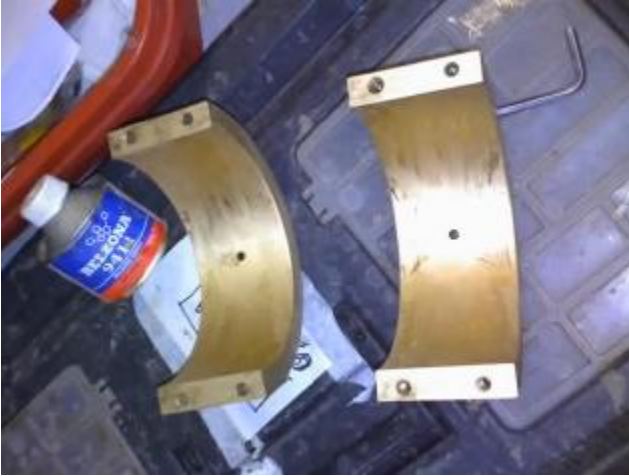
4. Molde após aplicação do desmoldante (Belzona®9411).

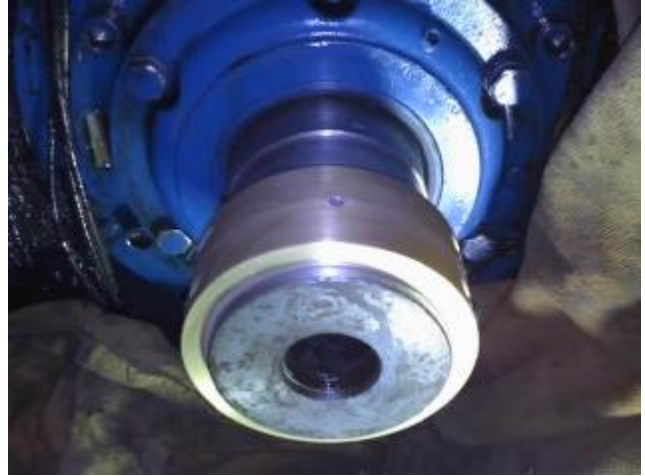
5. Molde montado após aplicação de Belzona® 1111.

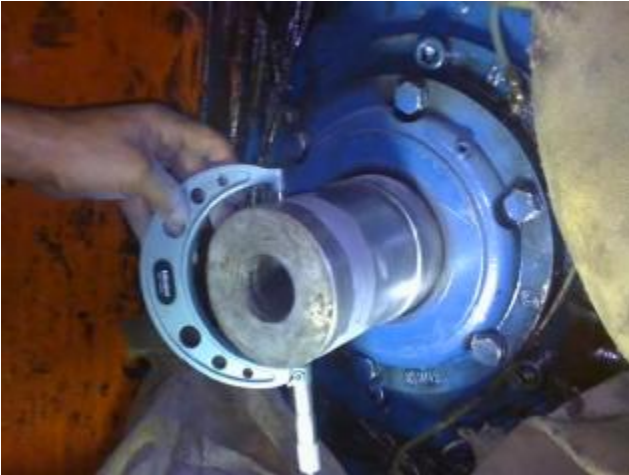
6. Conferência das tolerâncias com micrômetro.

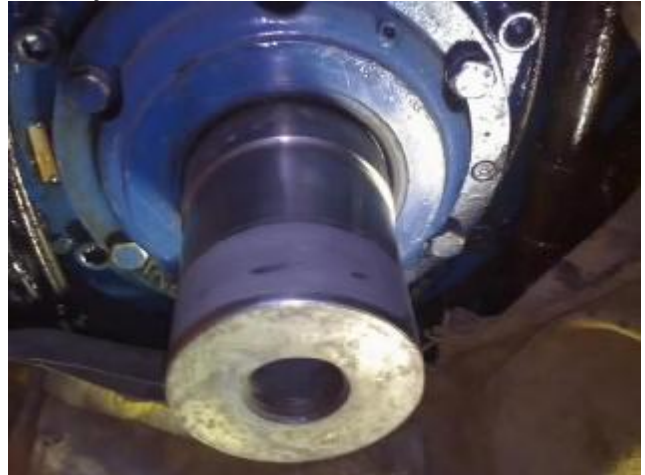
7. Serviço finalizado.
