Relatório Técnico

BELZONA[®] **REVESTIMENTO DE ROSCAS** **HELICOIDAIS - CLORETO POTÁSSIO**

CLIENTE: Mineradora, Rosário, Sergipe.

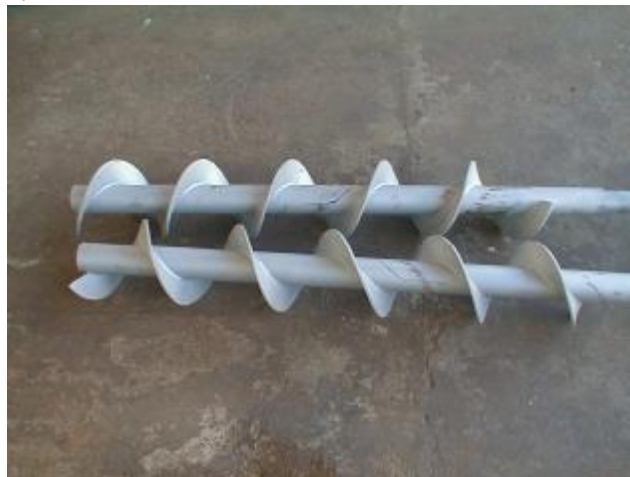
1. Roscas helicoidais jateadas.
2. Detalhe do revestimento da rosca em andamento.
3. Rosca helicoidal revestida com Belzona[®] 1321X e pronta para ser montada.

Foi preparada a superfície com jato abrasivo, o revestimento das roscas helicoidais foi feito com Belzona[®] 1321X. O revestimento com tecnologia Belzona[®] tem como objetivo aumentar a vida útil operacional do equipamento e poderá vir a ser substituído o metal base para aço carbono ou ferro fundido, diminuindo o custo do sistema.
