Relatório Técnico

BELZONA[®] **REVESTIMENTO DE** **DISTRIBUIDORES DE CENTRÍFUGAS**

CLIENTE: USINA, Alagoas.

DATA DA APLICAÇÃO:
Julho de 2000.

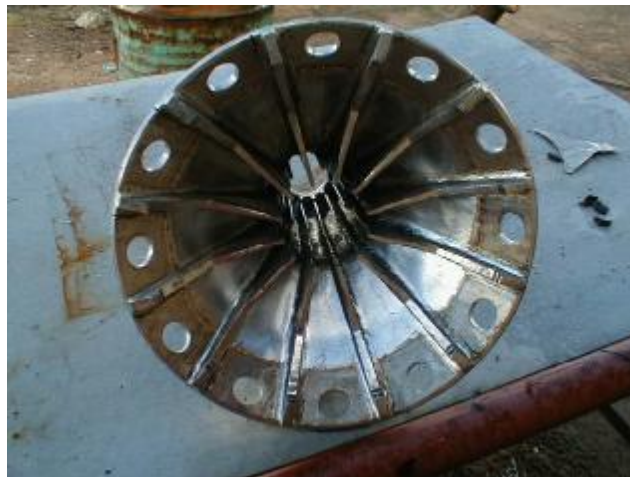
O desgaste dos distribuidores, por abrasão por finos, causa desbalanceamento e falha das centrífugas.

1. Distribuidor. Desbaste localizado feito pelo contratante.
2. Detalhe do distribuidor jateado.
3. Peça revestida com Belzona[®] 1321 com Agregado.

Foi preparada a superfície com jato a metal branco (SA2.1/2) e feita a aplicação com aplicador plástico.
