Relatório Técnico

BELZONA[®] **REVESTIMENTO DE CESTO DA** **CENTRÍFUGA**

CLIENTE: USINA, Alagoas.

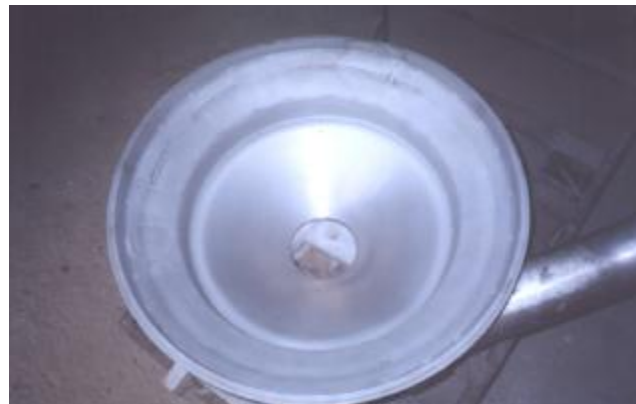
1. Cesto de centrífuga após preparação de superfície com jato de areia a metal quase branco.
2. Aplicação de Belzona[®]1812 na área que sofre abrasão.
3. Idem item anterior, foto mais aproximada.

A superfície foi preparada com jato a metal quase branco. Após limpeza da superfície, aplicou-se Belzona[®]1812 nas áreas definidas, que sofrem desgastes devido à abrasão.
