# TECNOLOGIA *Em Ação*

## BELZONA® REVESTIMENTO ANTIABRASIVO DE ROTOR DE SOPRADOR

**CLIENTE:** Processadora de Minério, Bahia.

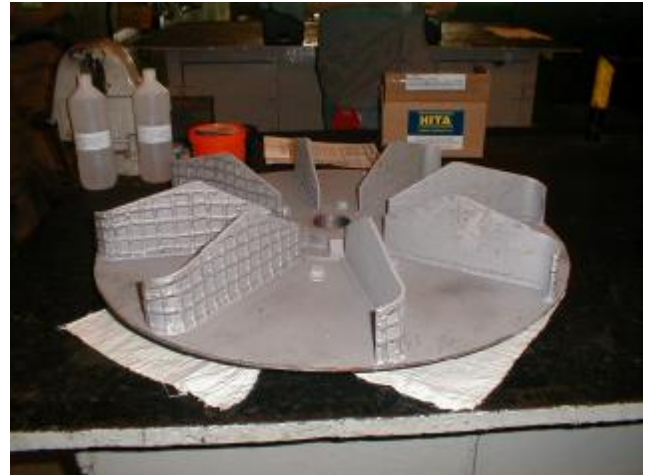
1. Rotor jateado a metal quase branco. Observar a solda dura.
2. Vista do término da aplicação do Belzona®1812.
3. Foto do rotor após 1 (um) ano e 8 (oito) meses em operação.

A superfície foi jateada a metal quase branco. Aplicou-se o revestimento Belzona®1812 em camada de aproximadamente 3 mm na região das palhetas, tendo o cuidado de reforçar a aplicação na solda de união entre o disco e as palhetas, que é a região onde há um maior desgaste. O revestimento foi feito sobre um único lado, onde havia sido colocada solda dura.

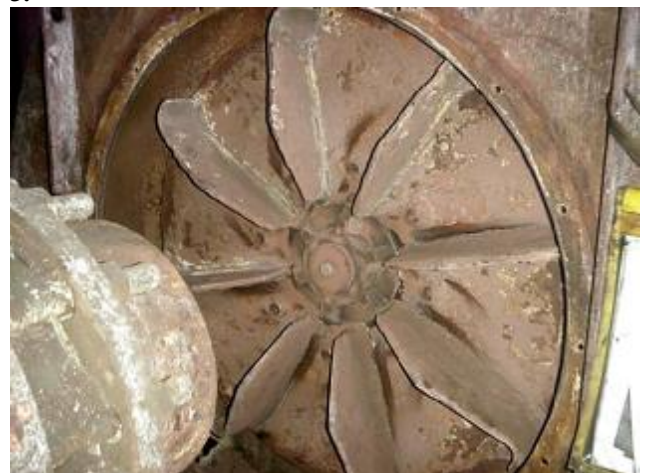
3.

Antes da aplicação do revestimento Belzona®1812, esta peça tinha uma campanha de aproximadamente 3 (três) meses em operação, quando o rotor era substituído sem condições de continuar trabalhando. Após 1 (um) ano e 8 (oito) meses em operação (período seis vezes superior), não houve necessidade de parada do equipamento, pois o rotor encontrava-se em perfeito estado, comprovando a eficiência do revestimento com tecnologia Belzona®.
