Relatório Técnico

BELZONA® **REVESTIMENTO INTERNO DO** **FILTRO E PARTE DO COSTADO DO** **FILTRO FT-1101**

CLIENTE: Petroquímica, Camaçari, Bahia.

DATA DA APLICAÇÃO : Junho de 2003.

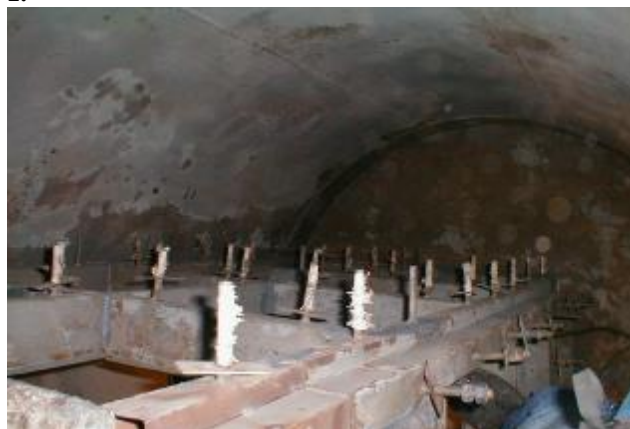
1. Superfície interna do filtro após preparação da superfície com jato.
2. Áreas recuperadas com Belzona® 1121.
3. Suporte revestido com Belzona® 5811.
4. Piso revestido com Belzona® 5811.

A superfície interna do equipamento foi preparada com jato de areia a metal quase branco. Após limpeza, os desgastes e furos foram recuperados com Belzona® 1121 e tela de reforço (Belzona® 9341). Depois o suporte dos elementos filtrantes, piso e parte do costado (cota de 300 mm a partir do piso) foram revestidos com Belzona® 5811 em camada única na espessura de 300 µ, protegendo estas áreas contra a corrosão nas condições operacionais do equipamento.
