TECNOLOGIA *Em Ação*

Nº 02, 2004

REVESTIMENTO INTERNO DO PISO E PARTE DO COSTADO DE FILTRO

CLIENTE : Petroquímica, Camaçari, Bahia.

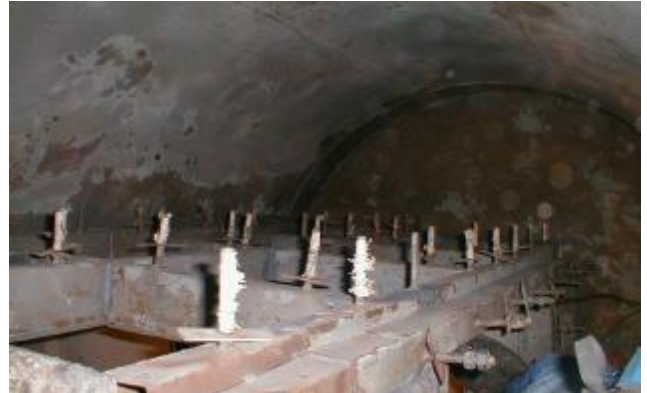
Desgastes por corrosão na área interna deste filtro, principalmente nos suportes metálicos dos elementos filtrantes, que apresentavam inclusive furos.

1. Superfície interna do filtro após preparação da superfície com jato.
2. Piso revestido com Belzona® 5811.
3. Revestimento em perfeito estado em Janeiro de 2004.
4. Idem anterior.

A superfície interna do equipamento foi preparada com jato de abrasivo a metal quase branco. Após limpeza, os desgastes e furos foram recuperados com Belzona® 1121 e tela de reforço (Belzona® 9341). Depois o suporte dos elementos filtrantes, piso e parte do costado foram revestidos com Belzona® 5811 em camada única na espessura de 300 µ, protegendo estas áreas contra a corrosão nas condições operacionais do equipamento.

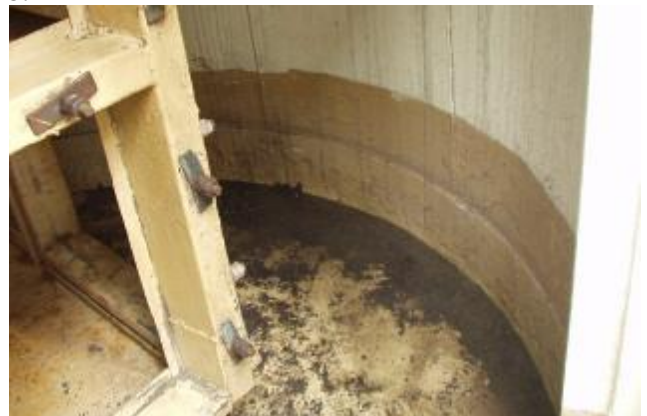
3.

As fotos 3 e 4 foram retiradas em Janeiro de 2004, onde pode ser constatado o excelente estado do revestimento. Anteriormente a solução com tecnologia Belzona®, a cada parada deste equipamento, havia necessidade de um novo revestimento, pois era utilizado tintas epóxi convencionais.
