Relatório Técnico

BELZONA® IMPERMEABILIZAÇÃO DE COSTADO E BASE DO TANQUE TQ-B519

CLIENTE: Química, Camaçari, Bahia.

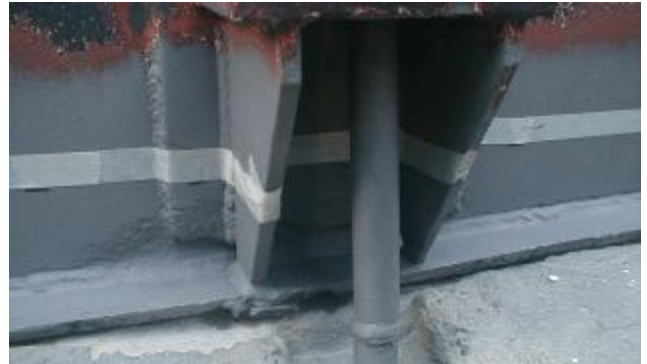
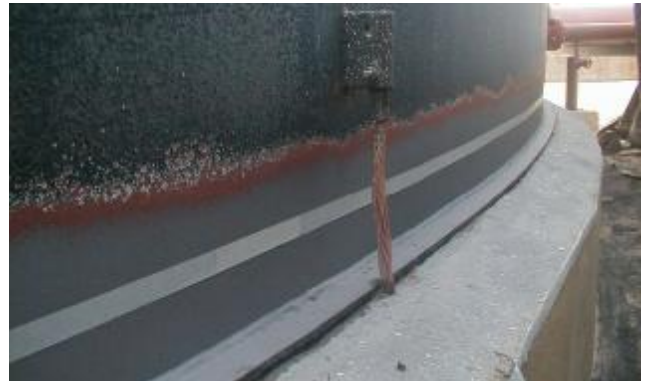
1e 2 Costado após jateamento.

A superfície foi preparada com jato de escoria de cobre e em seguida para retirar os cantos vivos foi utilizada uma lixadeira. Após a preparação da superfície aplicamos os condicionadores de superfície para o aço e o concreto (Belzona® 3911/21). Depois foi aplicado o sistema de membrana flexível Belzona® 3111, com tela de reforço (Belzona® 9311), para garantir a impermeabilização entre o costado e a base do tanque. Nesse caso foi utilizado um sistema resistente a raios UV, flexível e que acompanha as diferentes dilatações entre o aço e o concreto.

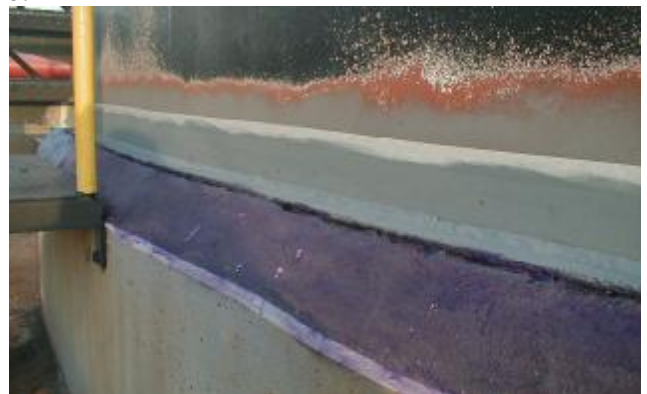
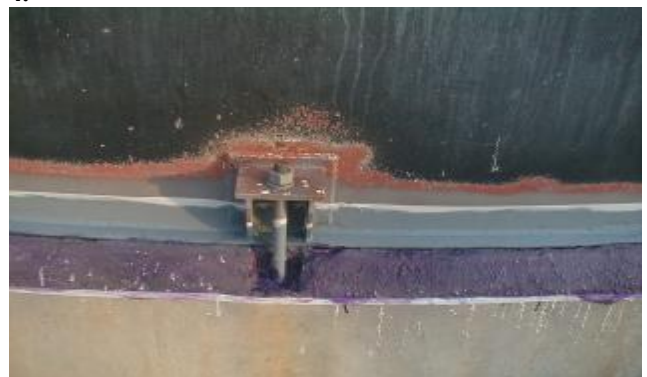
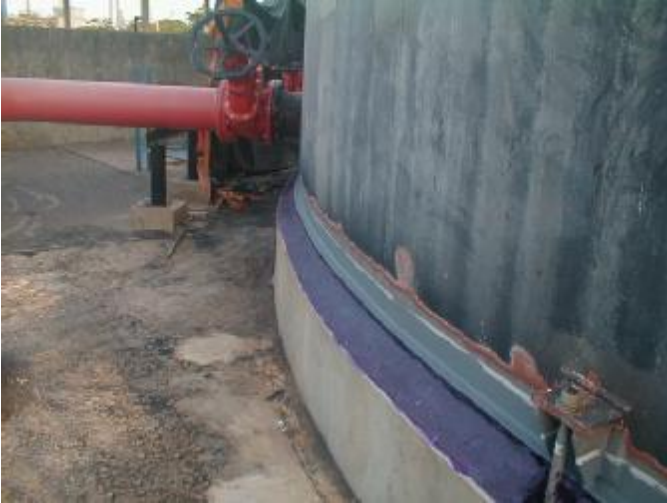
3,4e5. Tanque após aplicação de Belzona® 3921/11.

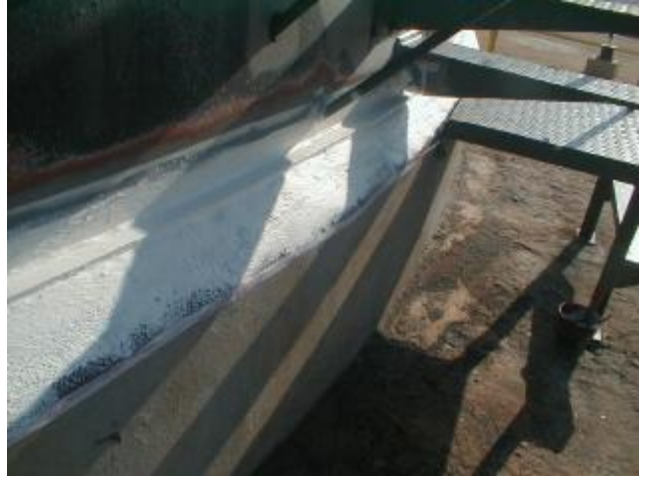
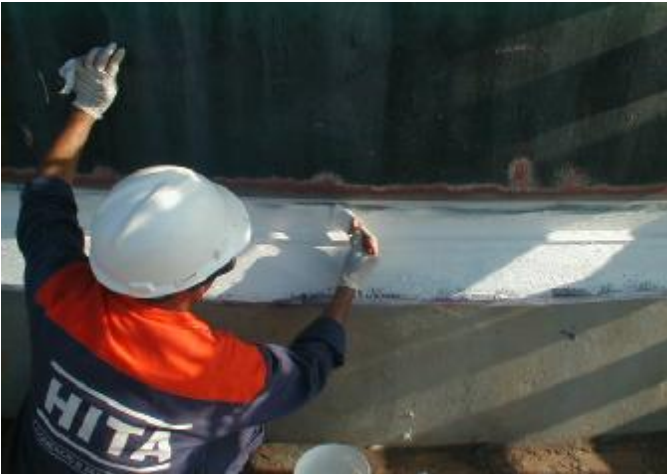
6e7. Aplicação da 1ª camada de Belzona® 3111.

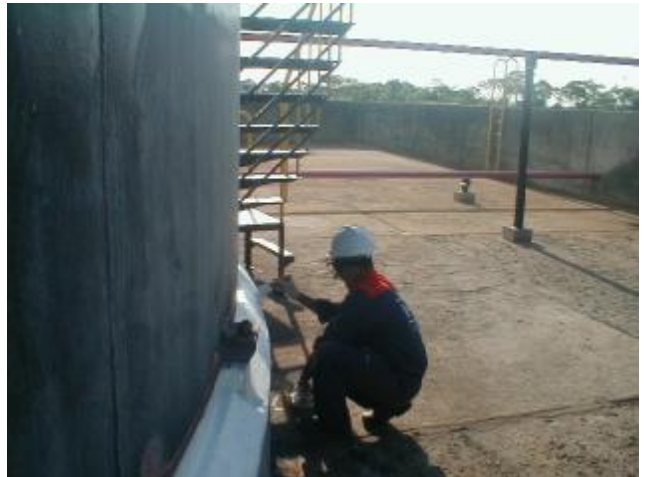
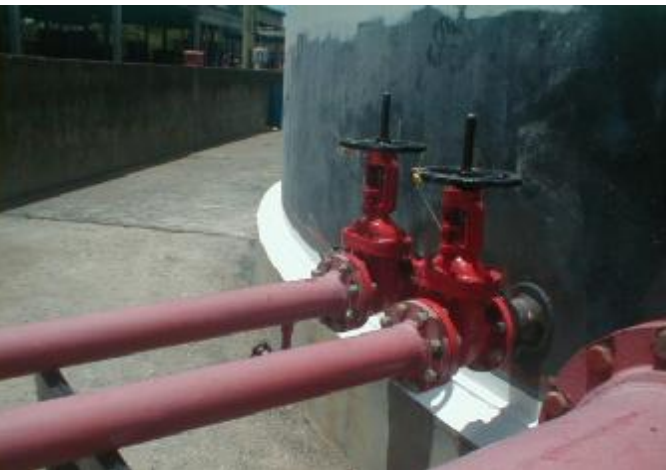
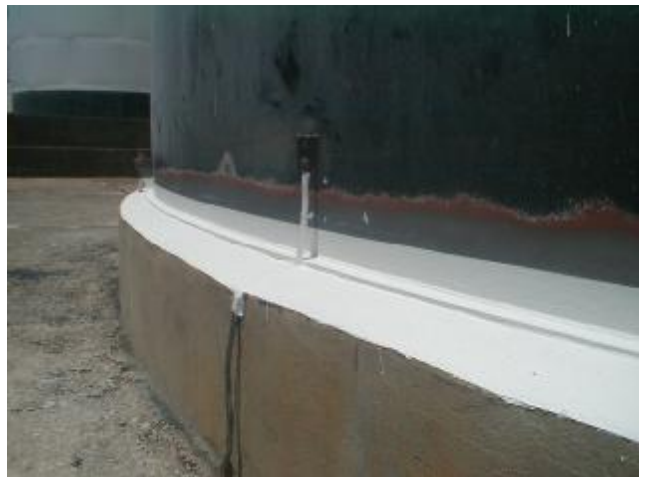
8,9e10. Aplicação da 2ª camada de Belzona® 3111.
