## Relatório Técnico

### BELZONA® REVESTIMENTO DE COSTADO E BASE DO TANQUE FB-1201

**CLIENTE:** Petroquímica, Camaçari, Bahia.

**DATA DA APLICAÇÃO:** 28 e 29 de Setembro de 2001.

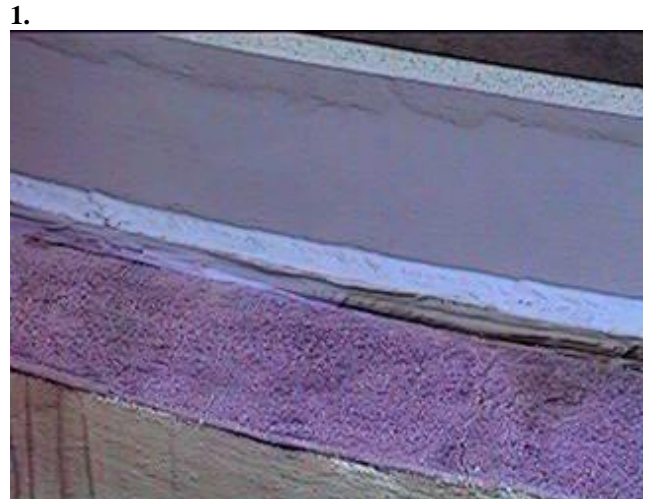
1. Base do tanque com os condicionadores de superfície para aço/concreto Belzona® 3911/21.
2. Início da aplicação do Belzona® 3211 com tela.
3. Aplicação do sistema de membrana flexível Belzona® 3211.

A superfície metálica foi jatedada a metal quase branco como também a superfície de concreto foi jateada para eliminar quaisquer materiais soltos. Foram aplicados os condicionadores de superfície para o aço/concreto (Belzona® 3911/21). Depois foi aplicado o sistema de membrana flexível Belzona® 3211, para garantir a impermeabilização entre o costado e na base do tanque. Sistema resistente a raios UV, flexível e que acompanha as diferentes dilatações entre o aço e o concreto.
