Relatório Técnico

BELZONA® RECUPERAÇÃO E REVESTIMENTO IMPERMEABILIZANTE DE SHELTER

CLIENTE: Petroquímica, Camaçari, Bahia.

DATA DA APLICAÇÃO: 19 de Novembro a 3 de Dezembro de 2002.

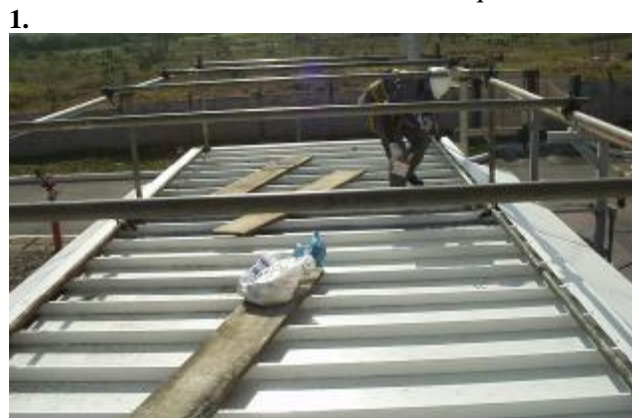
Furos no teto do Shelter possibilitando infiltrações.

A atmosfera agressiva (cloretos, água e umidade do ar) propiciou o processo corrosivo. Ao longo do tempo houve aumento da corrosão, fazendo com que surgissem furos que possibilitavam infiltração de água para o interior do Shelter. O objetivo do serviço era vedar os furos, impermeabilizar e proteger o teto, solucionando definitivamente este problema.

1. Teto do Shelter antes do serviço.
2. Um dos pontos com furos antes e após aplicação de Belzona® 1111.
3. Aplicação da 1ª camada de Belzona® 5811.
4. Aplicação da 2ª camada de Belzona® 5811.

A pintura anterior foi retirada com removedor. A superfície foi preparada com lixa manual. Os furos foram vedados com Belzona® 1111 e tela de reforço. O teto do Shelter foi totalmente revestido com Belzona® 5811 em duas camadas, polímero de excelente resistência à corrosão.
