## Relatório Técnico

### BELZONA<sup>®</sup> IMPERMEABILIZAÇÃO ENTRE A BASE E O COSTADO DOS TANQUES B-507 & B-516

**CLIENTE:** Química, Camaçari, Bahia.

**DATA DA APLICAÇÃO:** Abril / Maio de 2003.

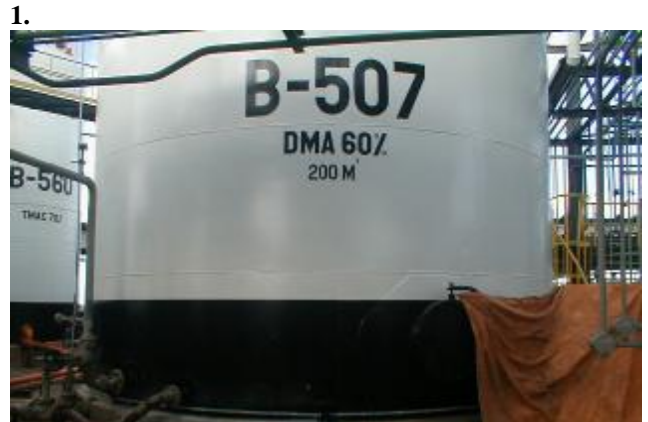
1. Identificação de um dos tanques.
2. Visualização da área após preparação da superfície com jato.
3. Aplicação dos condicionadores de superfície Belzona<sup>®</sup> 3921 e Belzona<sup>®</sup> 3911.
4. Aplicação de Belzona<sup>®</sup> 3111.

A área foi preparada com jato de abrasivo a metal quase branco. Depois da limpeza, foram aplicados os condicionadores de superfície para concreto/metals (Belzona<sup>®</sup> 3911/21). Em seguida, foi aplicado o sistema de membrana flexível Belzona<sup>®</sup> 3111, para garantir a impermeabilização entre o costado e a base do tanque. Sistema resistente a raios UV, flexível e que acompanha as diferentes dilatações entre o aço e o concreto.
