BELZONA® IMPERMEABILIZAÇÃO DE BASE DE TANQUE

CLIENTE : Região de Produção, Bahia.

DATA DA APLICAÇÃO : 21 a 25/ 11/01.

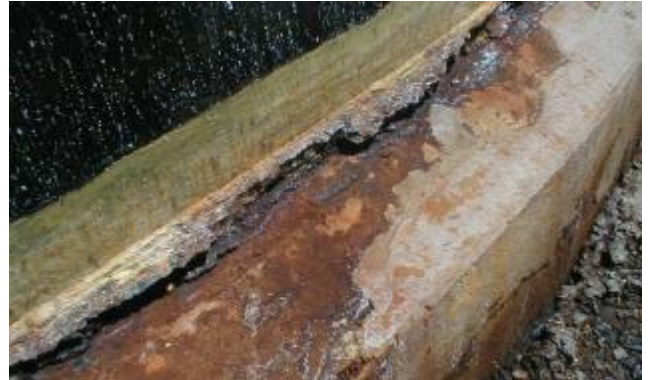
Fendas entre a base de concreto e costado do tanque, ocasionando acúmulo de água e corrosão entre o costado e a base de tanque flutuador.

Este tanque apresentava fendas de dimensões consideráveis em sua base. Isto gerava corrosão na superfície metálica ocasionada pela penetração de água entre a base de concreto e o fundo metálico do mesmo. Anteriormente utilizavam-se sistemas de vedação que não resistem a raios UV. Era necessária a utilização de um sistema de impermeabilização que fosse flexível e resistente aos raios UV.

1. Fendas na base de concreto.
2. Base do tanque com os condicionadores de superfície Belzona® 3911/21.
3. Término do serviço com aplicação de Belzona® 3111.
4. Foto retirada em 31/07/2003, demonstrando a eficiência da impermeabilização com tecnologia Belzona® após 1 anos e 8 meses.

A superfície foi preparada removendo pintura, mastique e partículas soltas. As fendas foram preenchidas com concreto comum. Aplicaram-se os condicionadores de superfície para o aço/concreto (Belzona® 3921/11). Depois foi aplicado o sistema de membrana flexível Belzona® 3111, para garantir a impermeabilização entre o costado e na base do tanque. Sistema resistente a raios UV, flexível e que acompanha as diferentes dilatações entre o aço e o concreto.
